DOKUMENTACJA  
PRAC BADAWCZO-KONSERWATORSKICH  
NA ISTNIENIE POLICHROMII ŚCIENNYCH  
W KOŚCIELE POD WEZWANIEM  
WNIEBOWZIĘCIA NMP W SŁAWNIE

KOŚCIÓŁ NMP W SŁAWNIE, 25/2012

## 1.0 KARTA IDENTYFIKACYJNA ZABYTKU I DOKUMENTACJI KONSERWATORSKIEJ

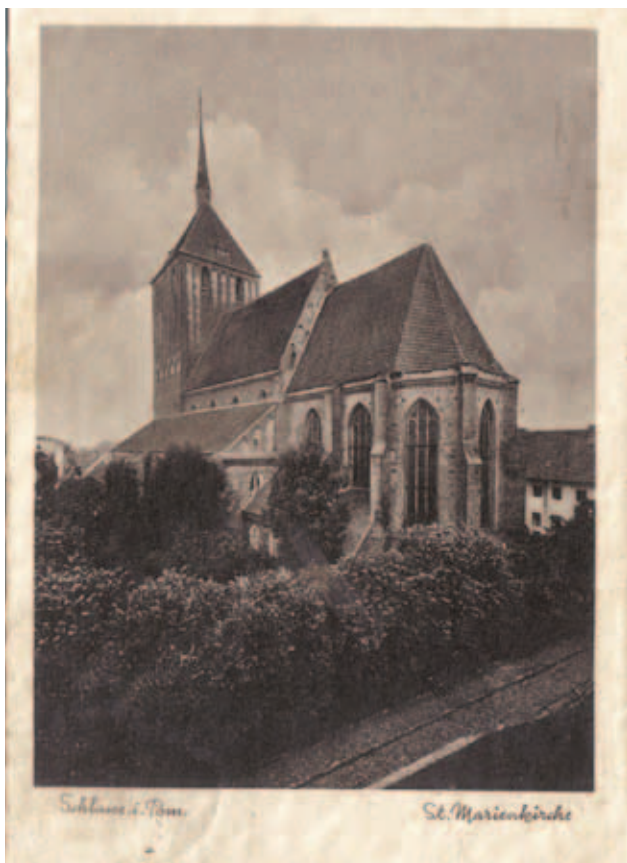
Kościół mariacki w Sławnie, zdjęcie archiwalne z I poł. XX wieku

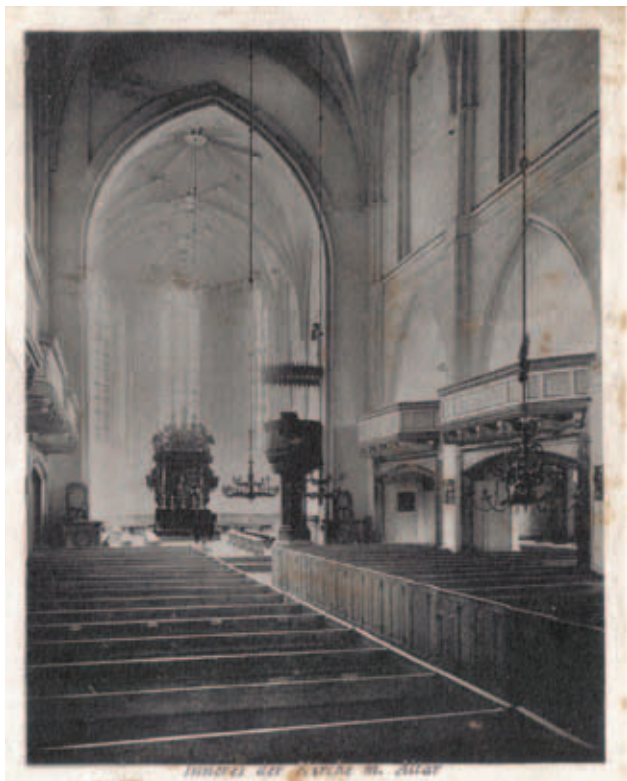
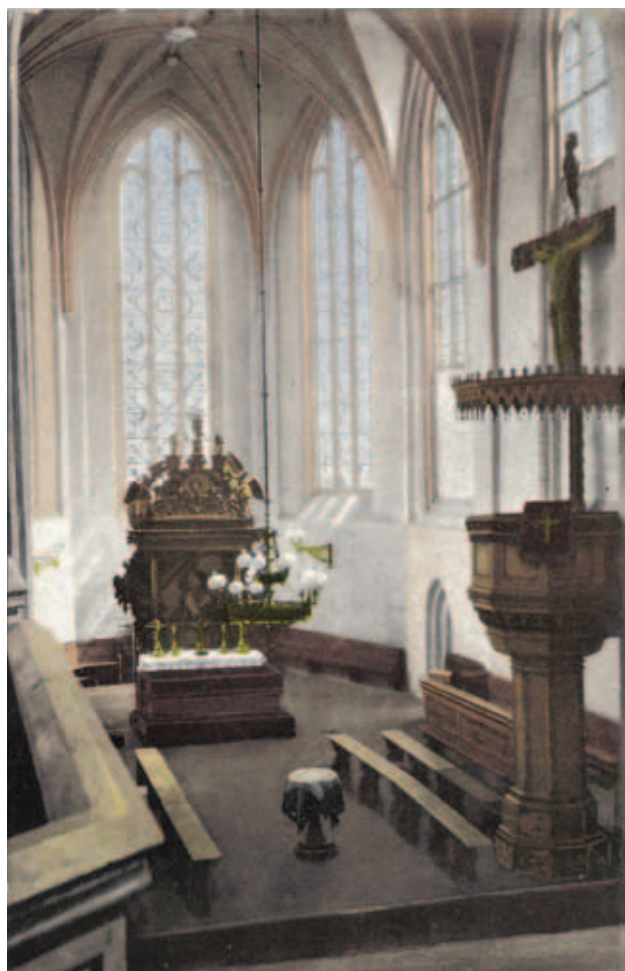
Kościół mariacki w Sławnie – wnętrze, zdjęcia archiwalne widok na prezbiterium przed remontem w 1931 roku

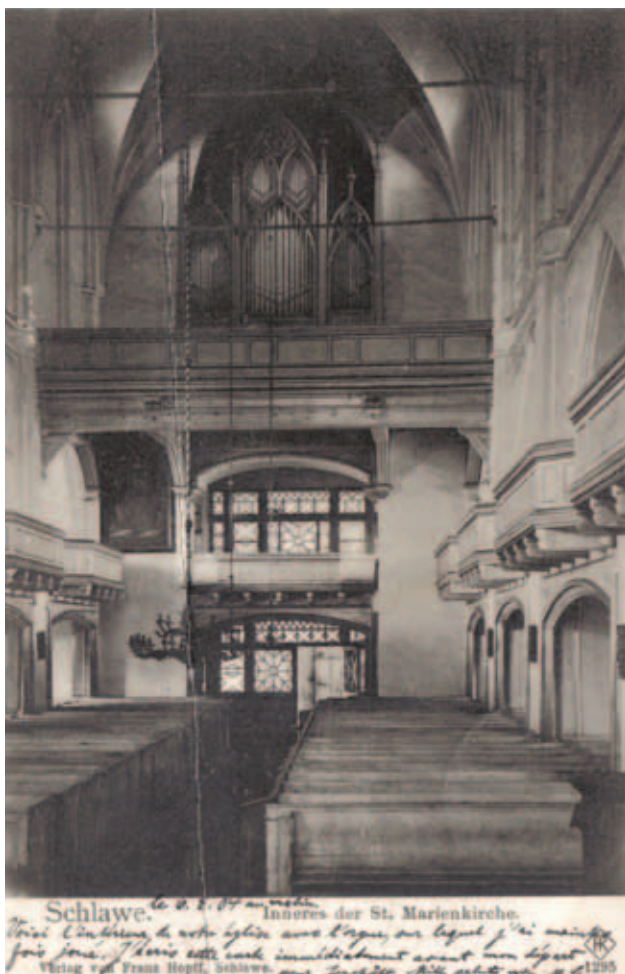
Kościół mariacki w Sławnie – wnętrze, zdjęcia archiwalne  
widok na chór przed remontem w 1931 roku

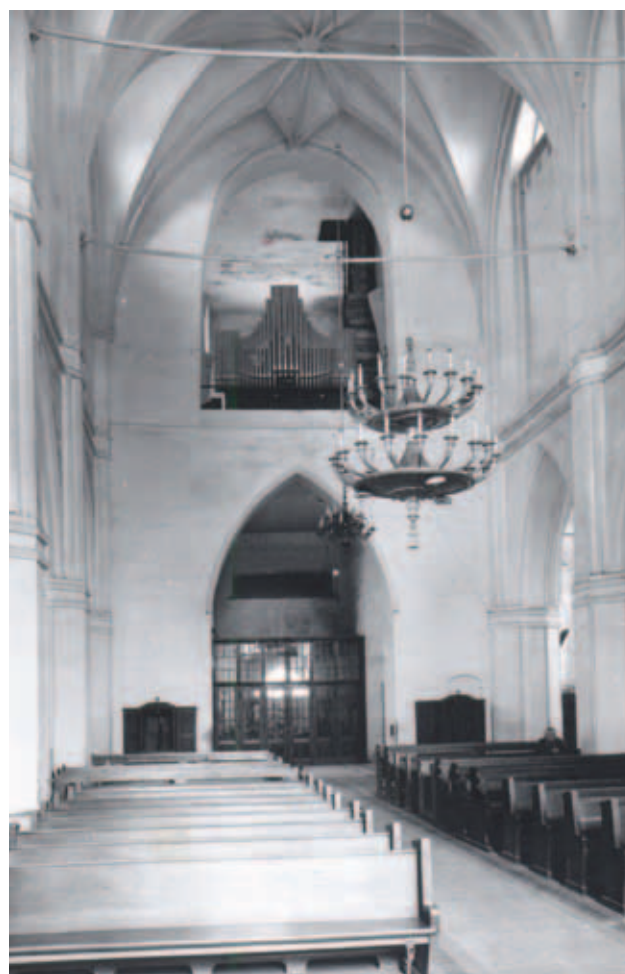
Kościół mariacki w Sławnie – wnętrze, zdjęcia archiwalne,  
widok na nawę boczną, prawdopodobnie po remoncie  
przeprowadzonym w 1931 roku

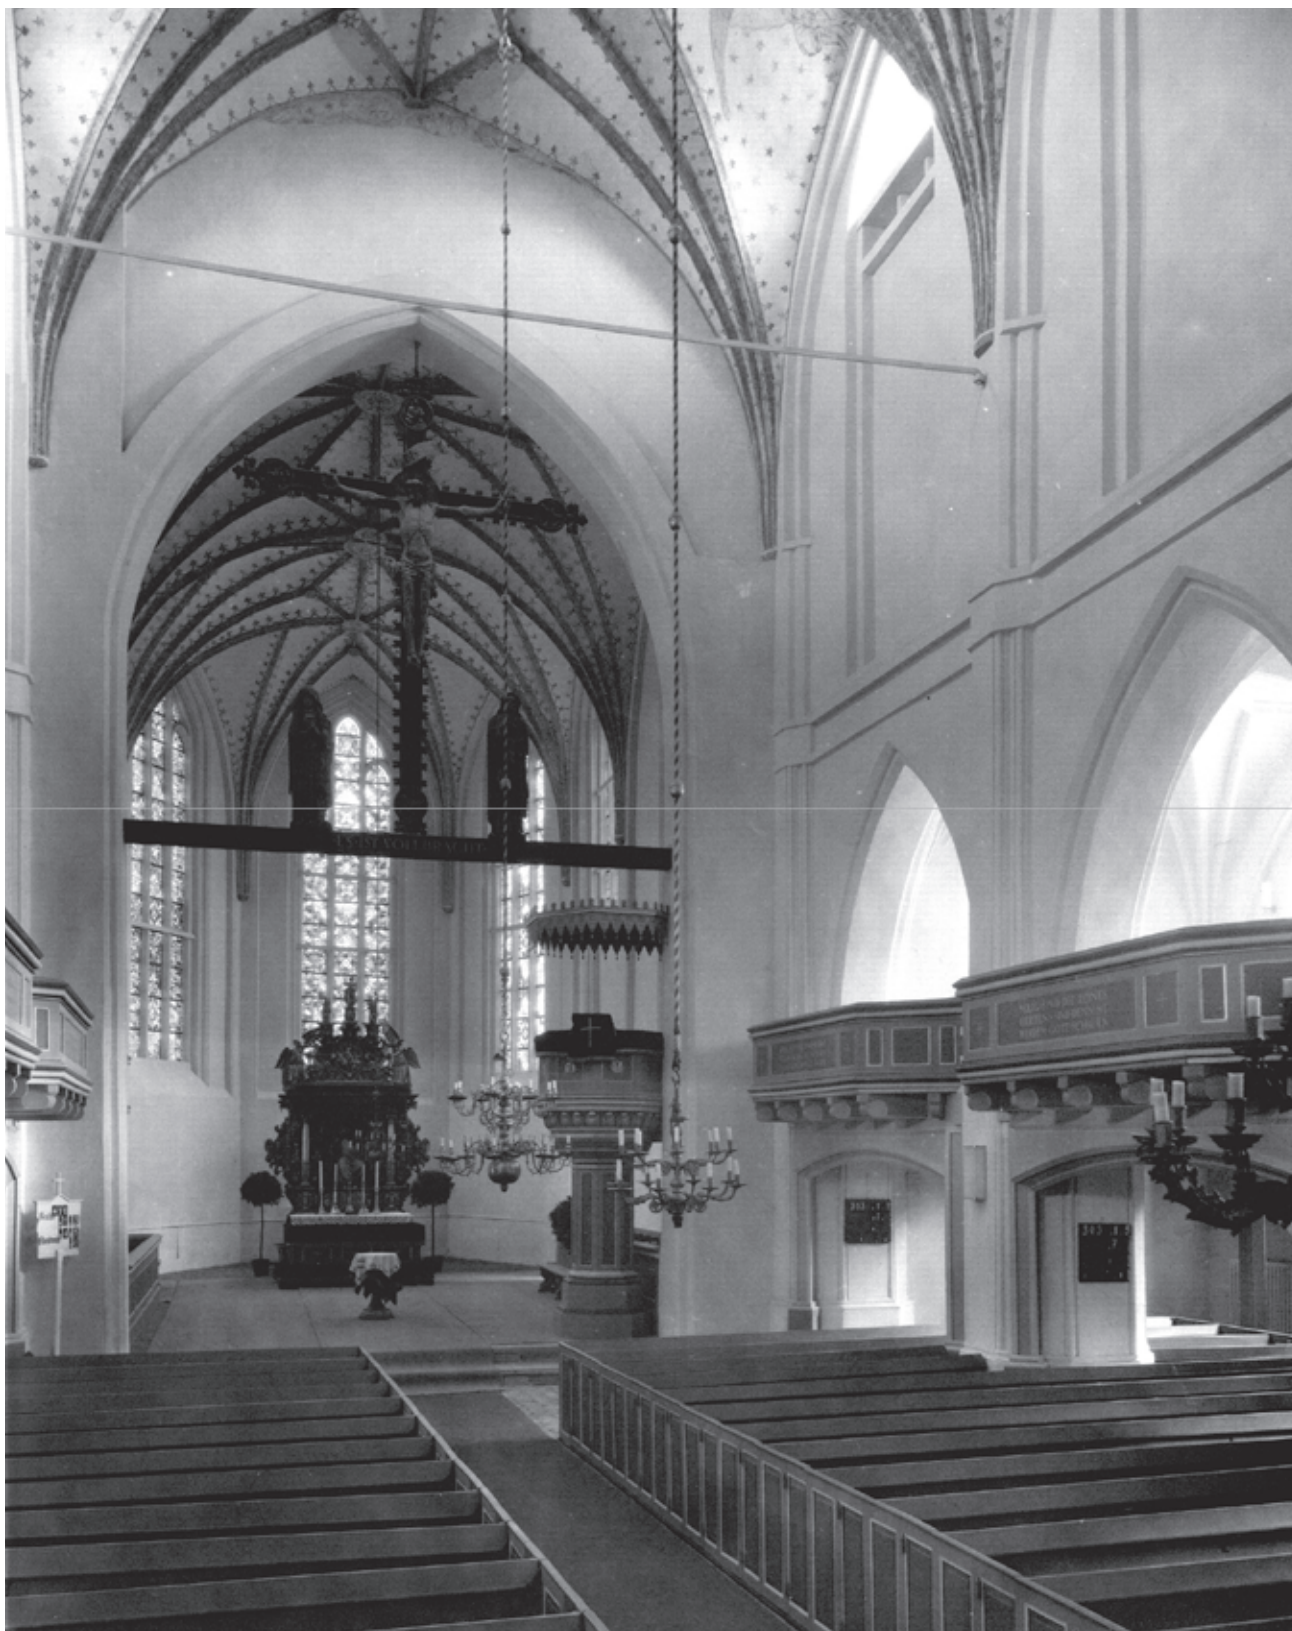
*Kościół mariacki w Sławnie – wnętrze, zdjęcia archiwalne, widok na prezbiterium po remoncie przeprowadzonym w 1931 roku – widoczne opracowanie polichromii na sklepieniu na podstawie odkrytych XV wiecznych malowideł*

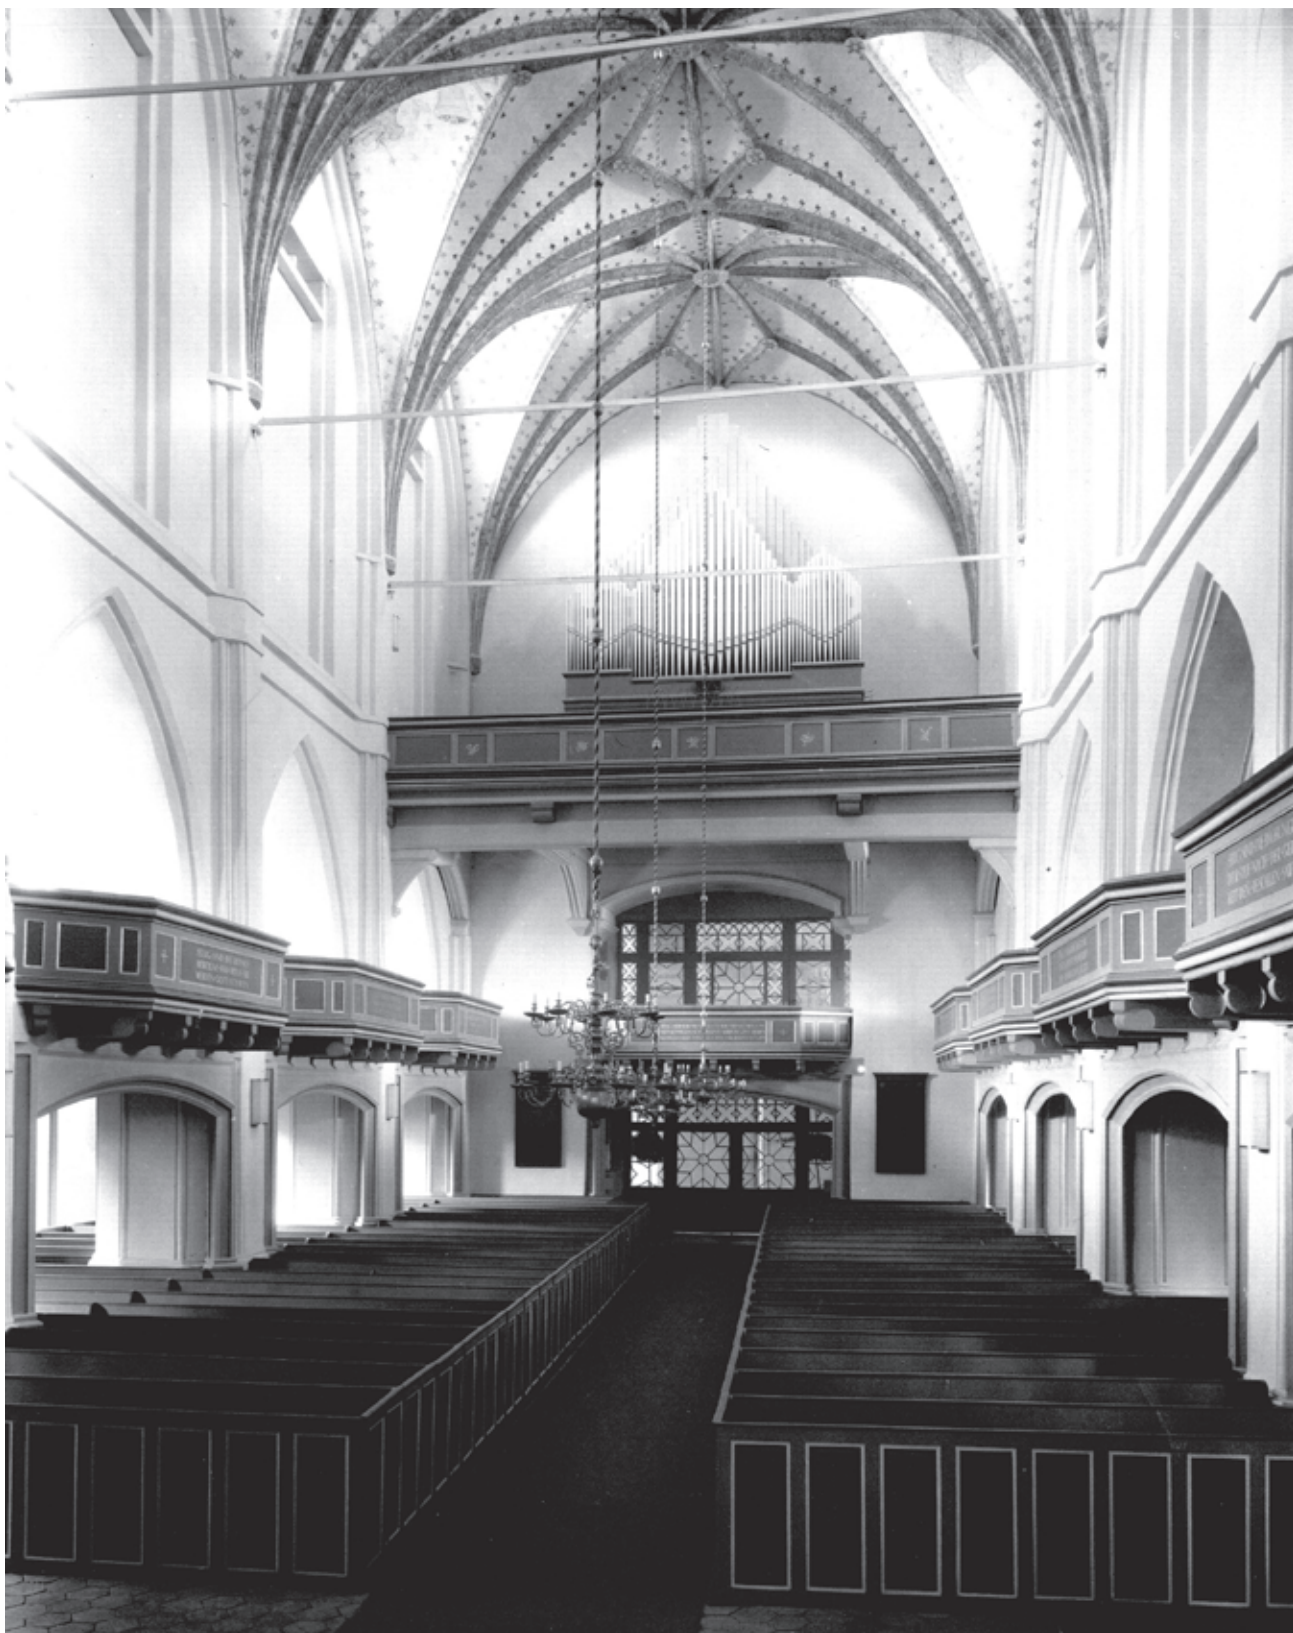
*Kościół mariacki w Sławnie – wnętrze, zdjęcia archiwalne, widok na chór po remoncie przeprowadzonym w 1931 roku – widoczne opracowanie polichromii na sklepieniu oraz zmienione organy*

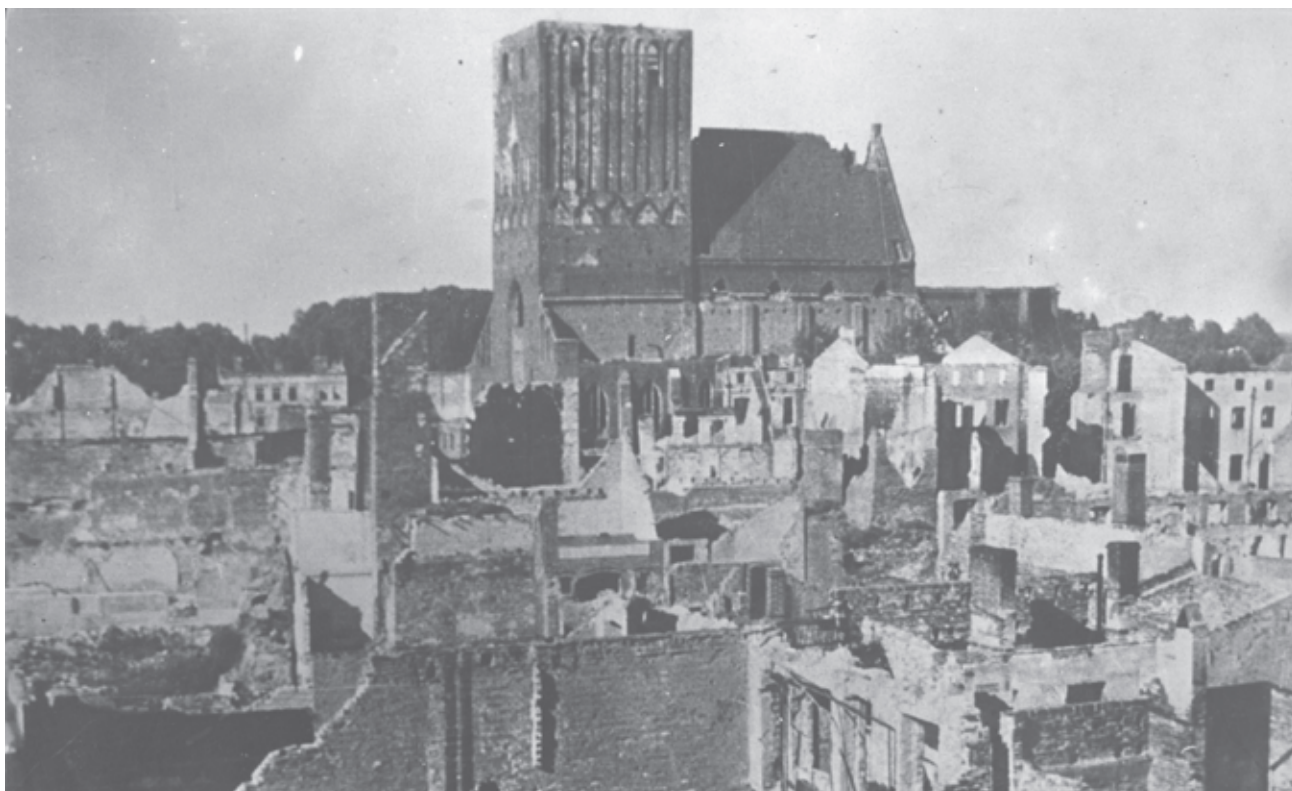
*Kościół Mariacki w Sławnie, zdjęcia archiwalne po 1945 roku – widok ogólny – widoczne całkowicie zniszczone sklepienie nad prezbiterium oraz widok nawy bocznej – widać zupełny brak tynków zarówno na sklepieniu jak na ścianach*

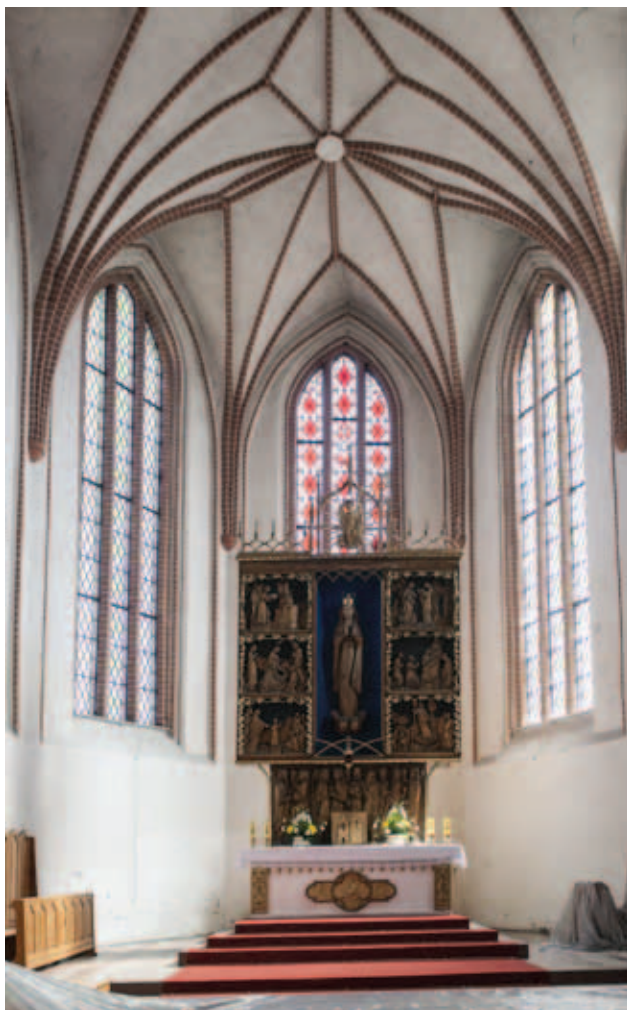
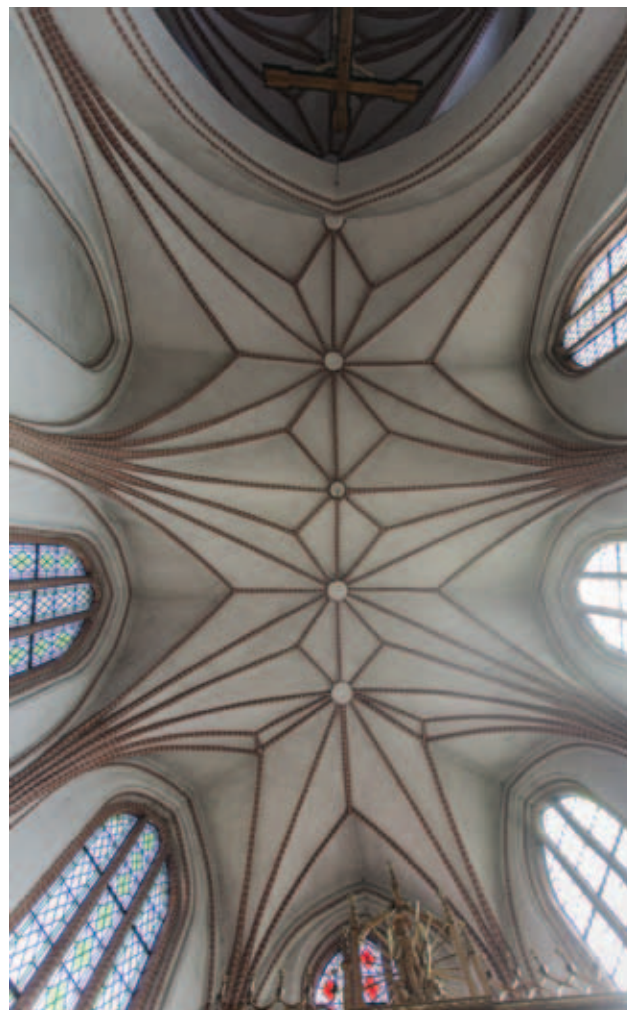
*Kościół Mariacki w Sławnie, widok prezbiterium (sklepienie i ściana wschodnia)*

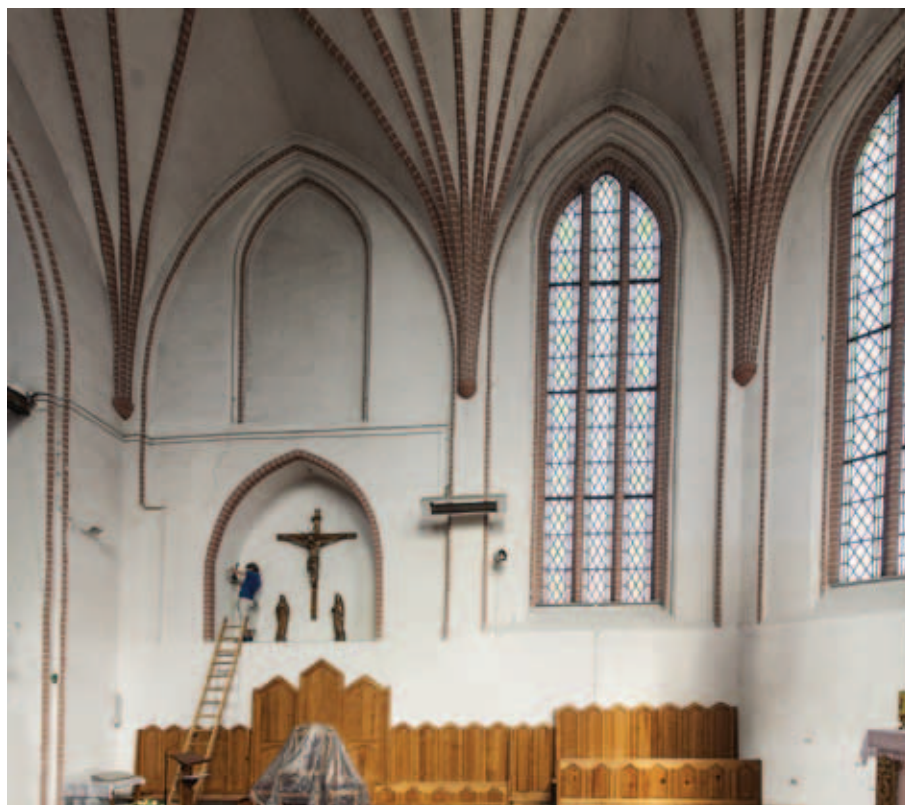
PREZBITERIUM  
ŚCIANA PÓŁNOCNA  
zdjęcie stanu zachowania  
oraz rysunek  
ze zmapowaną  
typologią zniszczeń

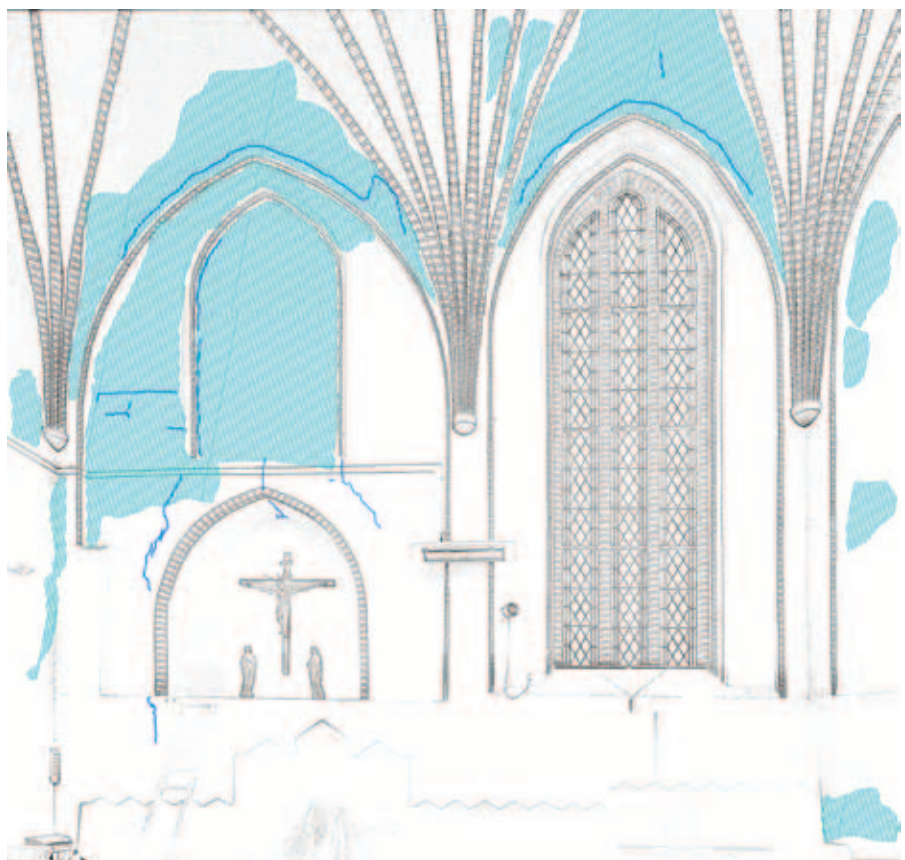
SPĘKANIA  
MURÓW

SPĘKANIA  
TYNKÓW

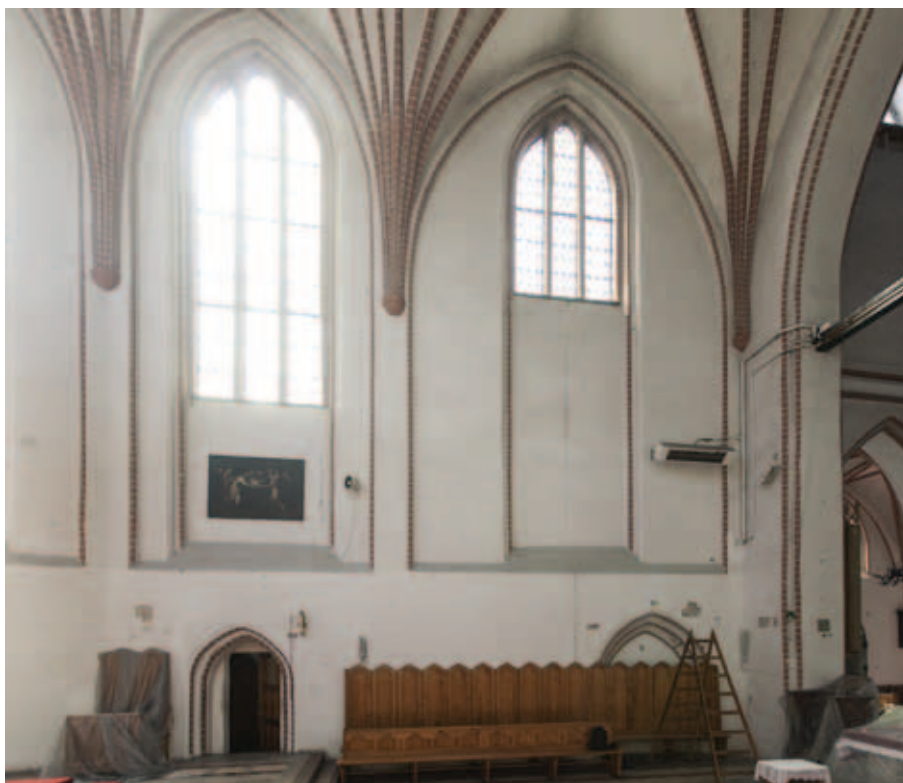
PREZBITERIUM  
ŚCIANA POŁUDNIOWA  
zdjęcie stanu zachowania  
oraz rysunek  
ze zmapowaną  
typologią zniszczeń

SPĘKANIA  
MURÓW

SPĘKANIA  
TYNKÓW

ZALANIA  
WYSOLENIA

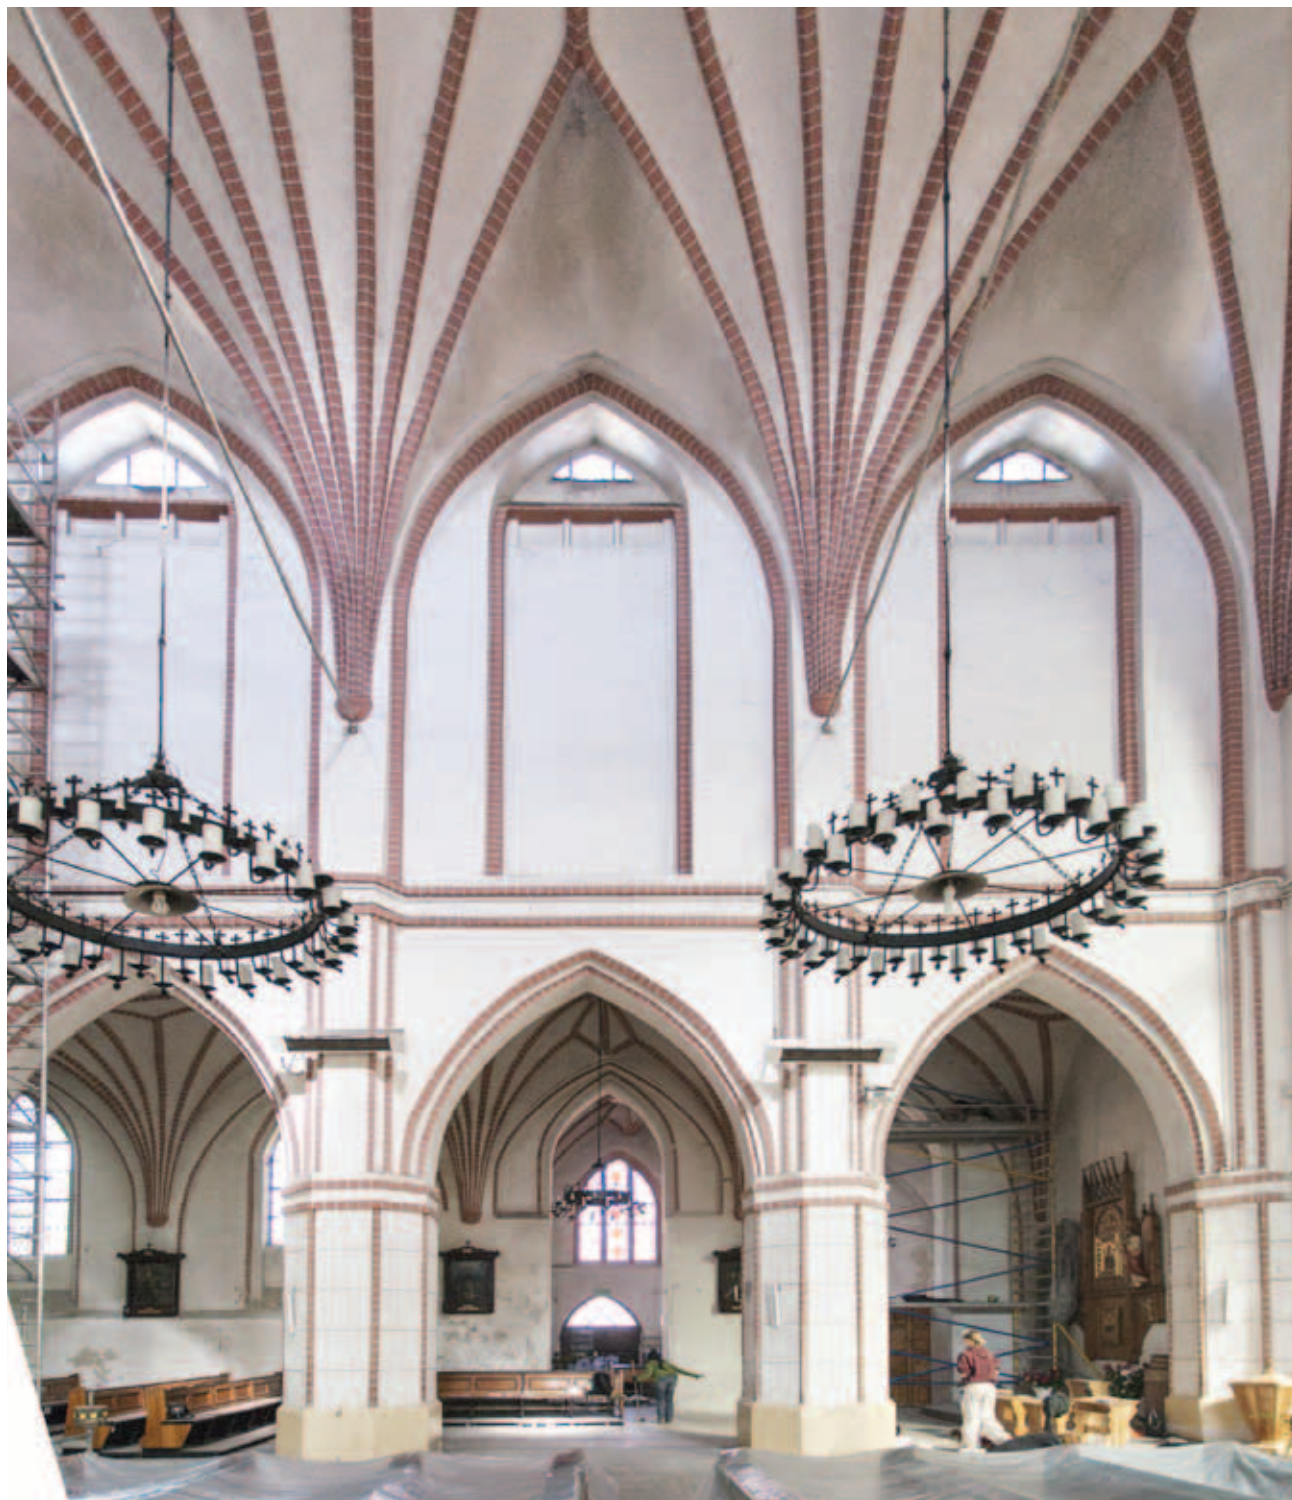
NAWA GŁÓWNA

STRONA PÓŁNOCNA

rysunek ze zmapowaną typologią zniszczeń

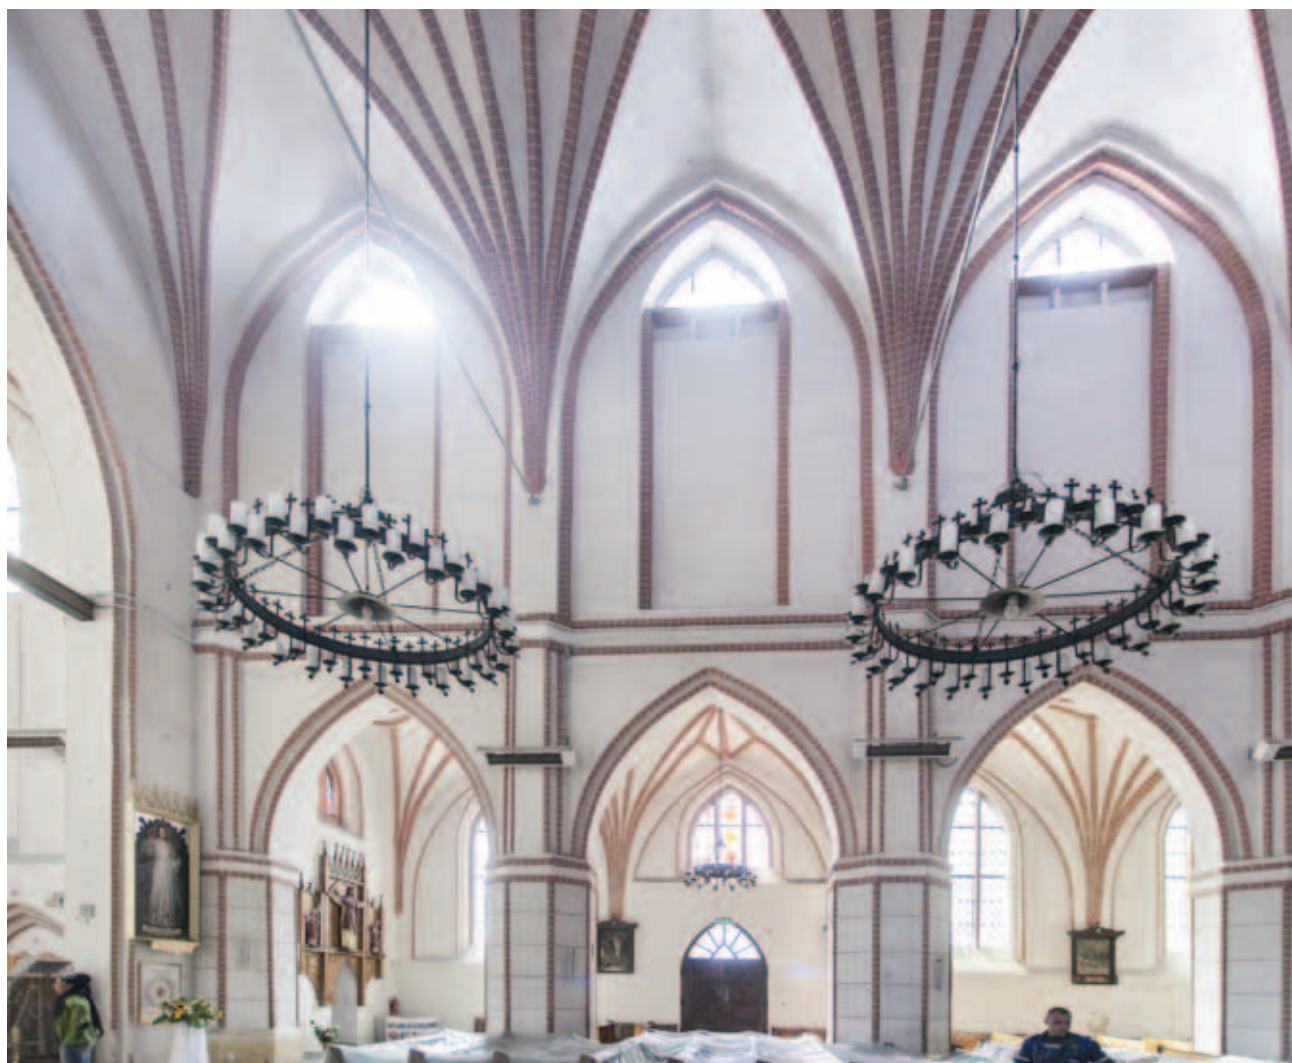
NAWA GŁÓWNA

STRONA POŁUDNIOWA

rysunek ze zmapowaną typologią zniszczeń

SPĘKANIA  
MURÓW

SPĘKANIA  
TYNKÓW

ZALANIA  
WYSOLENIA

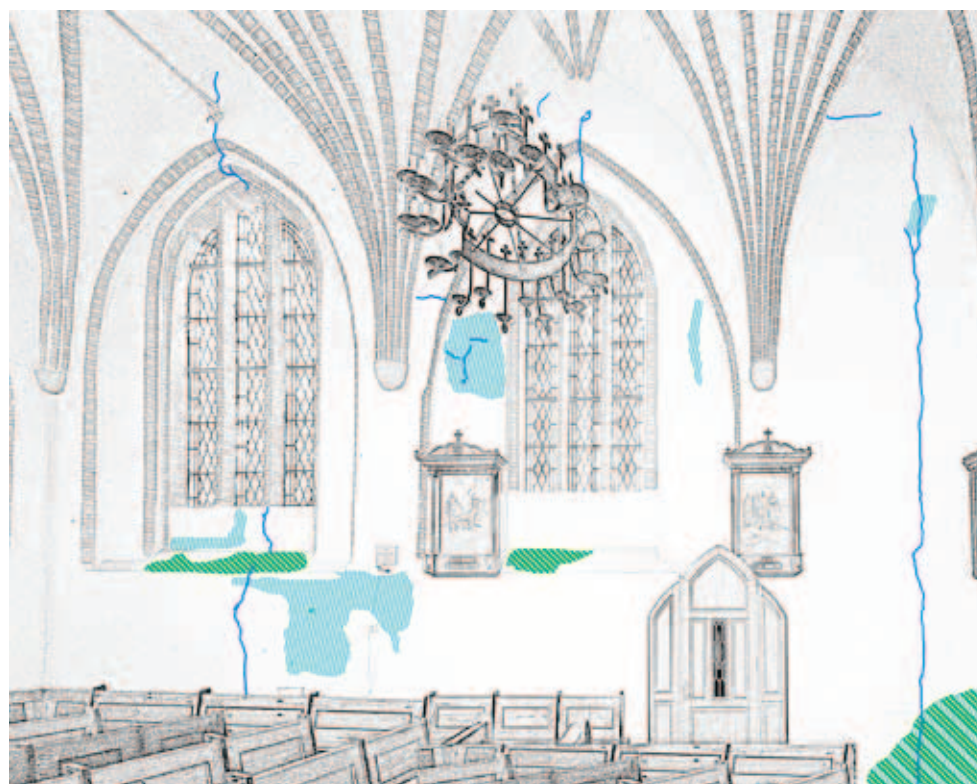
rysunki ze zmapowaną typologią zniszczeń

SPĘKANIA  
MURÓW

SPĘKANIA  
TYNKÓW

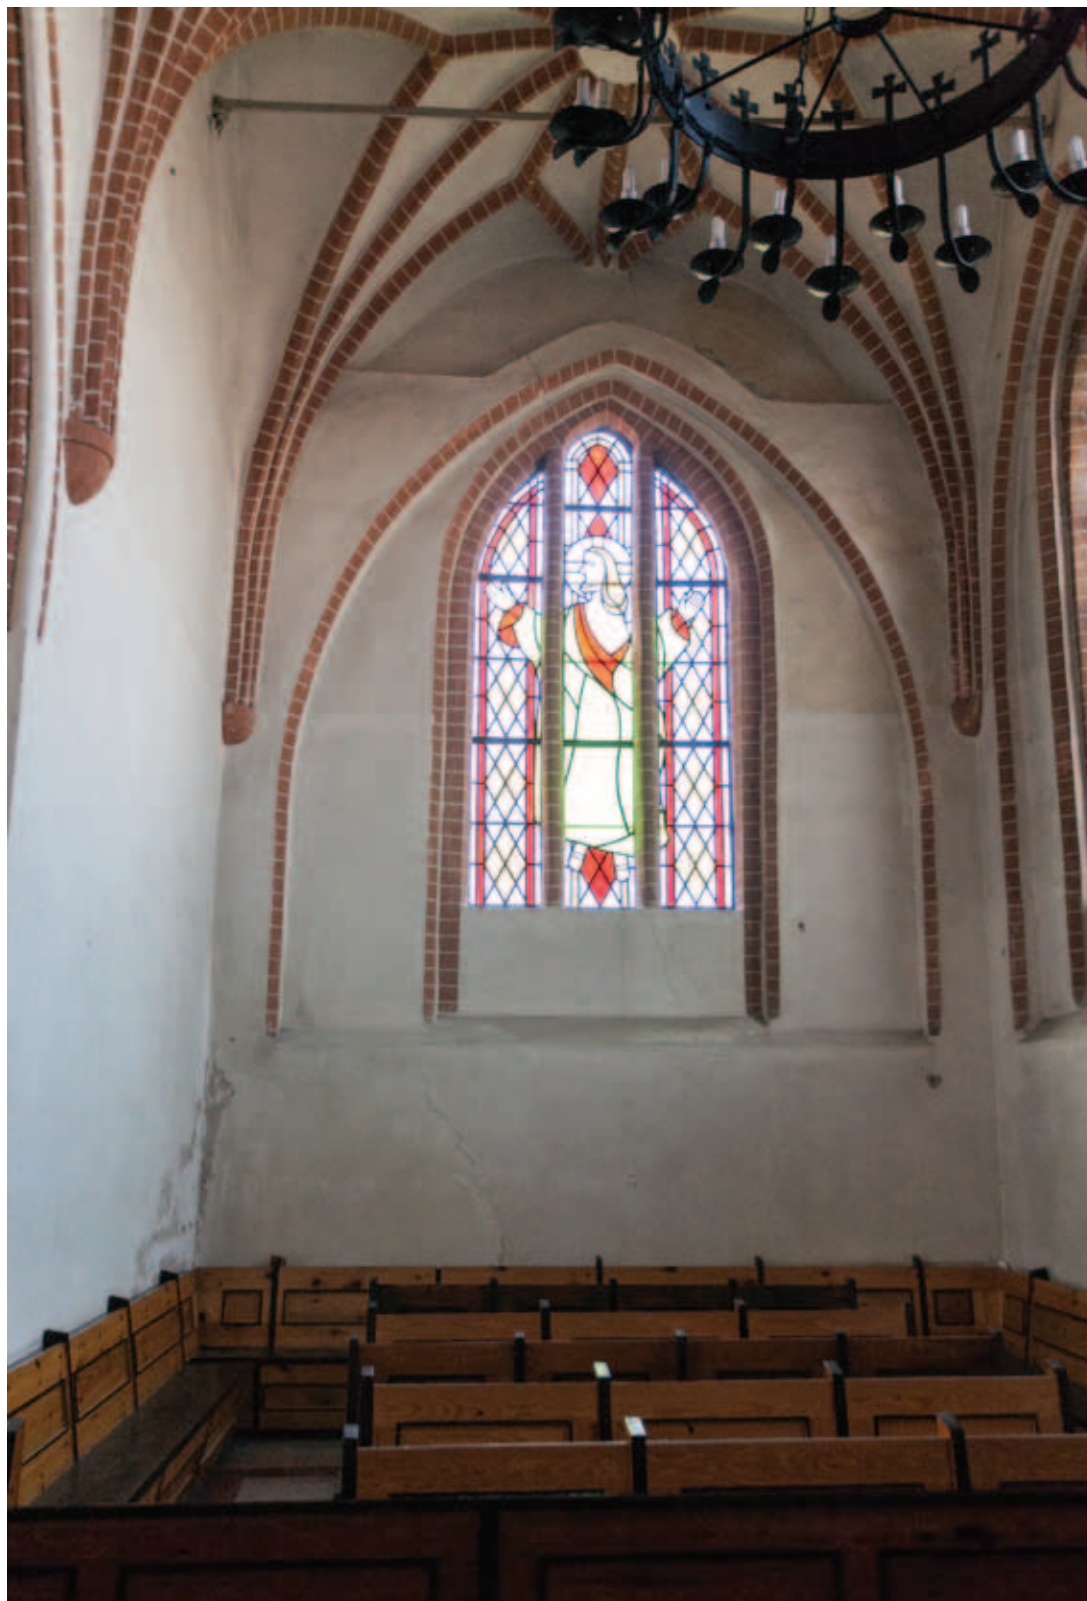
NAWA PÓŁNOCNA ściana zachodnia  
zdjęcie stanu zachowania

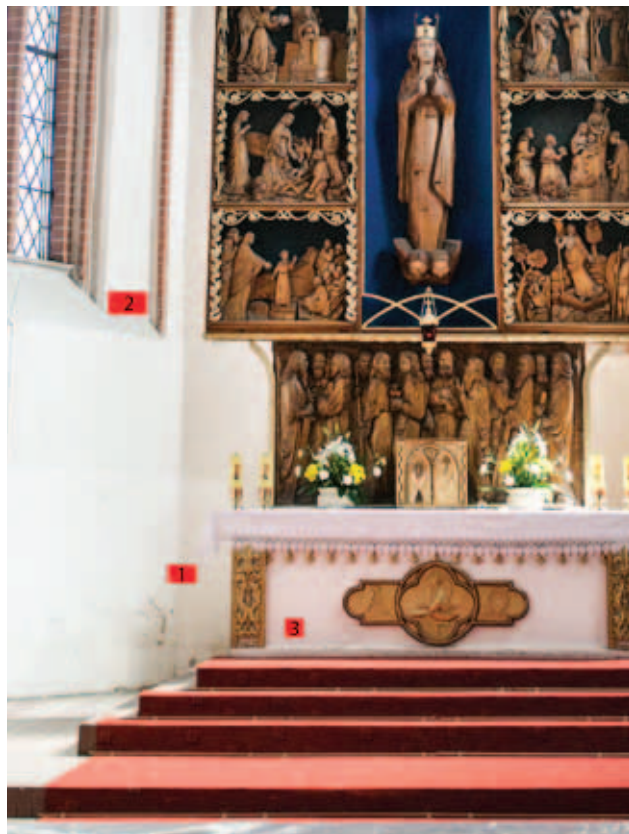
odkrywka P-I-WSCH\_1W- ściana wschodnia

- 1 biała
- 2 szara
- 3 kremowa
- 4 tynk szary, wapienny z dodatkiem cementu
- 5 tynk jasnoróżowy
- 6 cegła

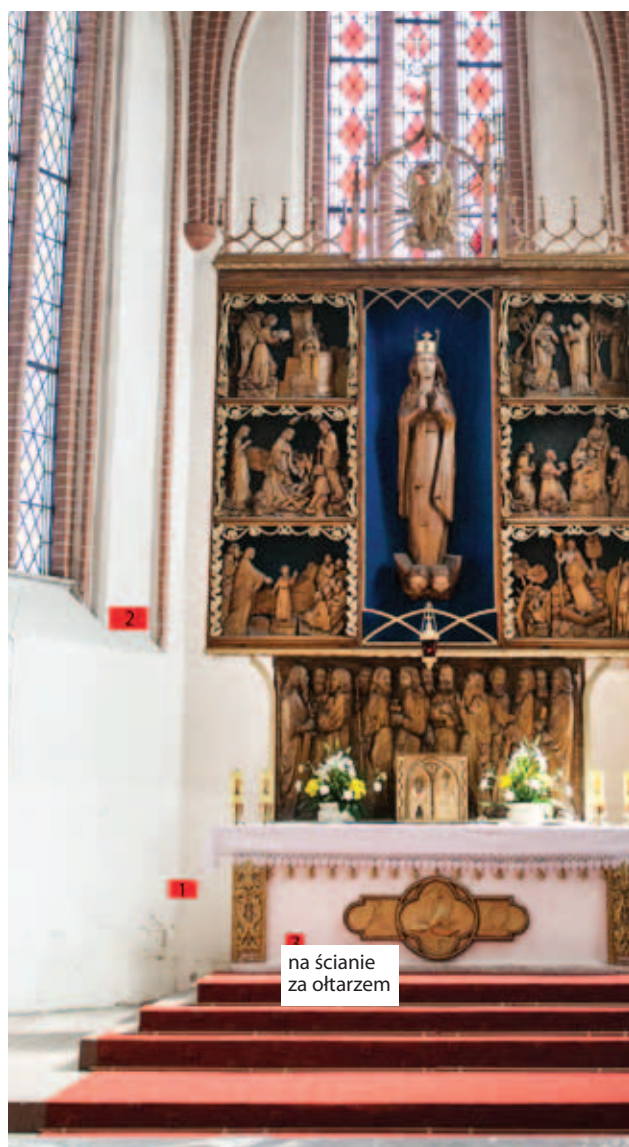
odkrywka P-I-WSCH\_3W- ściana wschodnia  
 1 biała  
 2 szara  
 3 kremowa  
 4 tynk szary, wapienny z dodatkiem cementu  
 5 cegła

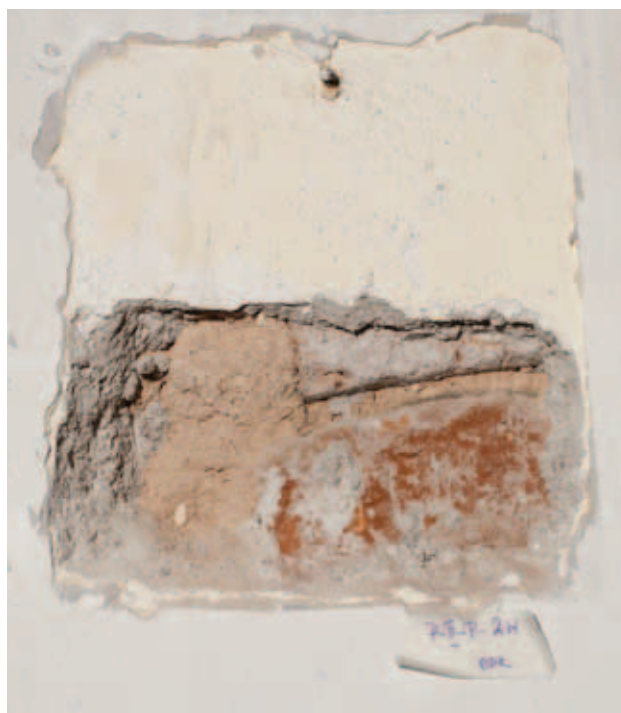
odkrywka P-II-P-2W

- 1 biała
- 2 szara
- 3 beżowa
- 4 kremowa
- 5 tynk szary, wapienny z dodatkiem cementu
- 6 tynk jasnoróżowy
- 7 cegła

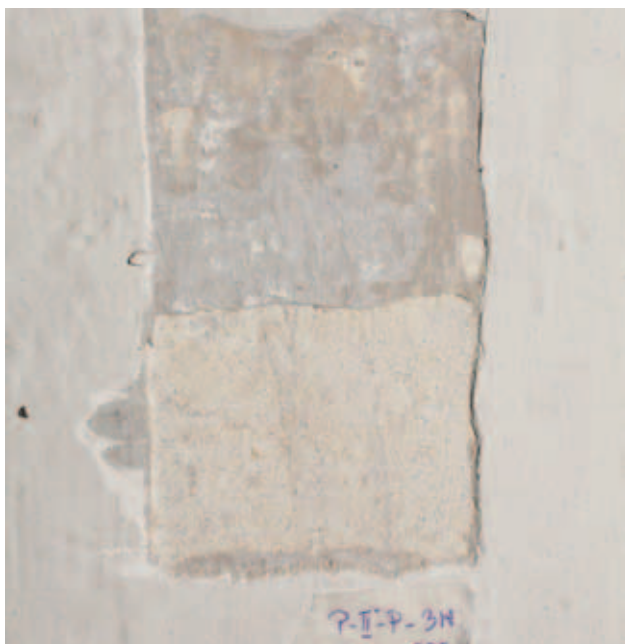
odkrywka P-II-P-3W- ściana południowa

- 1 biała
- 2 szara
- 3 beżowa
- 4 kremowa

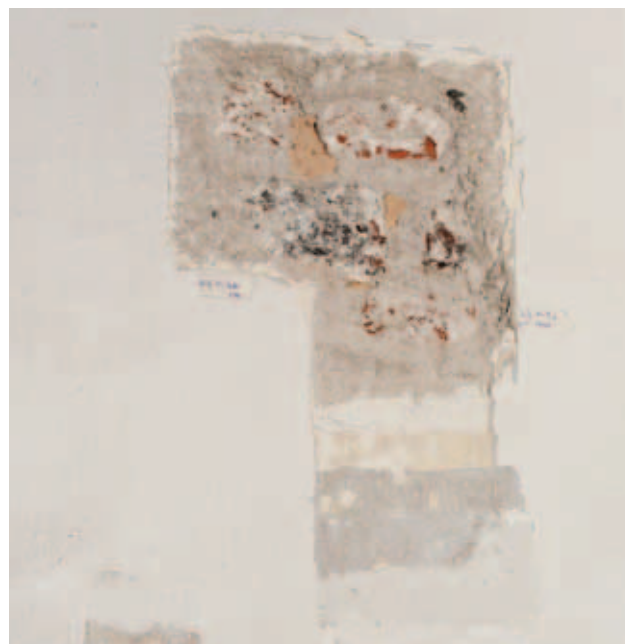
odkrywka P-II-P-4W- ściana południowa

- 1 biała
- 2 szara
- 3 beżowa
- 4 kremowa
- 5 biała
- 4 tynk szary, wapienny z dodatkiem cementu
- 5 zabrudzenie
- 6 tynk jasnoróżowy
- 7 cegła

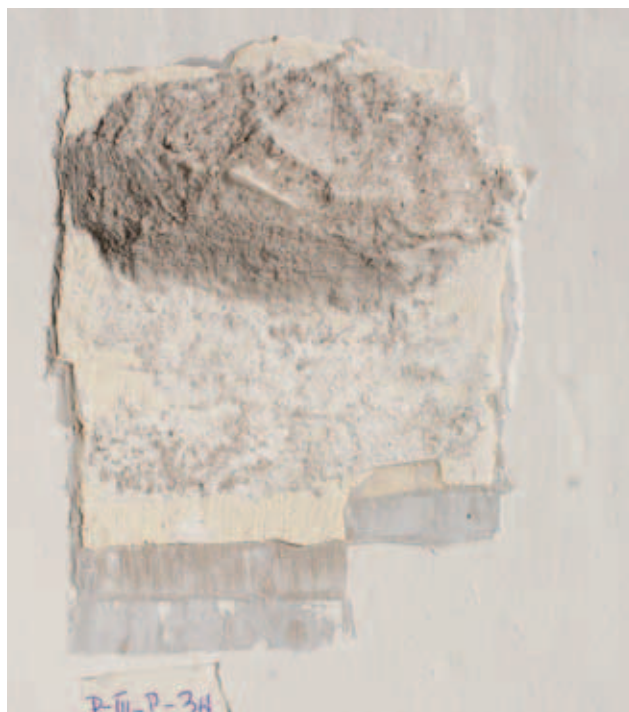
odkrywka P-III-P-3W- ściana południowa

- 1 biała
- 2 szara
- 3 beżowa
- 4 kremowa
- 5 biała
- 6 tynk szary, wapienny z dodatkiem cementu

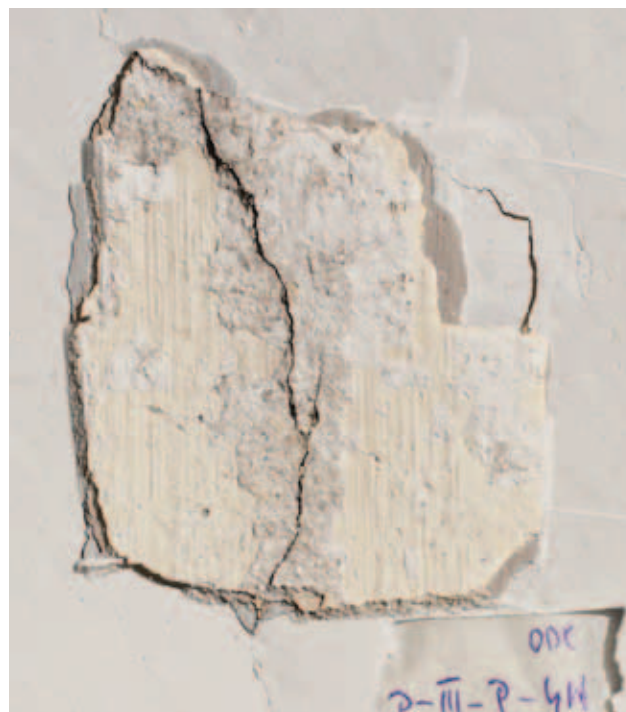
odkrywka P-III-P-4W- ściana południowa

- 1 biała
- 2 szara
- 3 beżowa
- 4 kremowa
- 5 biała
- 6 tynk szary, wapienny z dodatkiem cementu

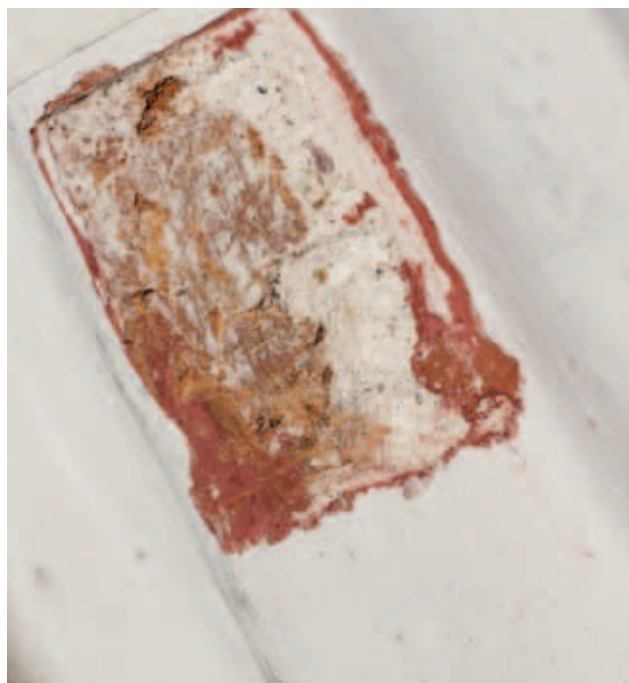
odkrywka P-III-P-7W- portal, ściana południowa

- 1 biała
- 2 szara
- 3 czerwona
- 4 czerwona
- 5 cegła

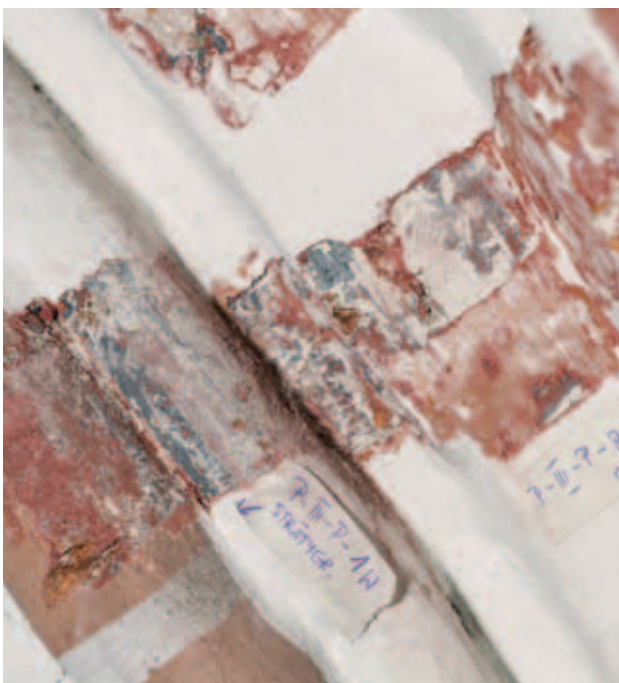
odkrywka P-III-P-8W- uskok w portalu

- 1 biała/czerwona
- 2 szara
- 3 czarna
- 4 czerwona
- 5 cegła

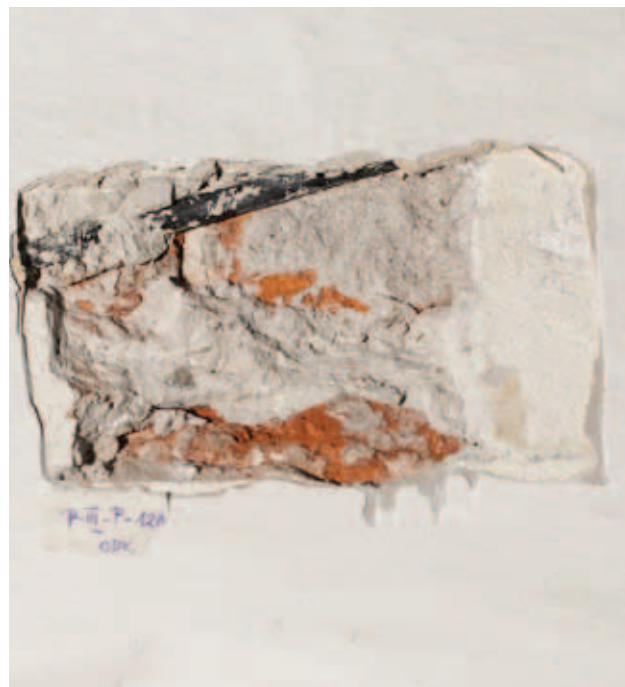
odkrywka P-III-P-12W- ściana południowa  
 1 biała  
 2 szara  
 3 beżowa  
 4 kremowa  
 5 biała  
 6 tynk szary, wapienny z dodatkiem cementu  
 7 tynk jasnoróżowy  
 8 cegła
