DOKUMENTACJA  
PRAC BADAWCZO-KONSERWATORSKICH  
NA ISTNIENIE POLICHROMII ŚCIENNYCH  
W KOŚCIELE POD WEZWANIEM  
WNIEBOWZIĘCIA NMP W SŁAWNIE

KOŚCIÓŁ NMP W SŁAWNIE, 25/2012

## 1.0 KARTA IDENTYFIKACYJNA ZABYTKU I DOKUMENTACJI KONSERWATORSKIEJ

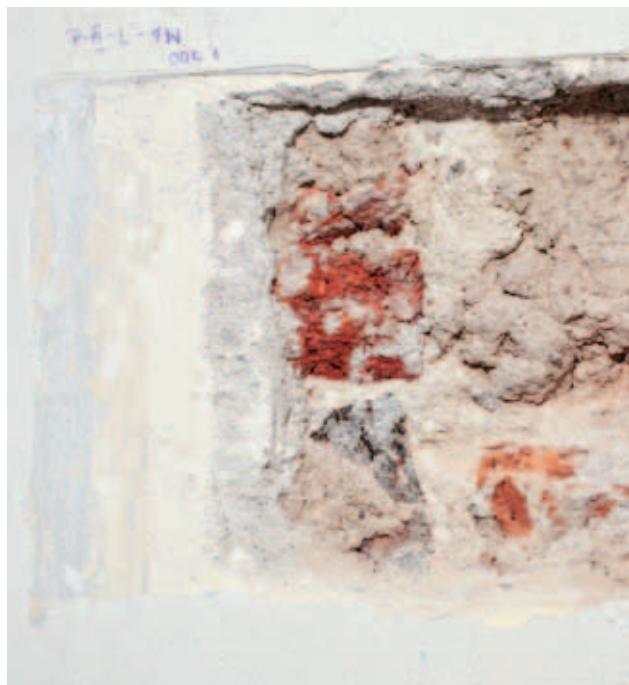
odkrywka P-III-L-1W- ściana północna, nisza

- 1 biała
- 2 szara
- 3 beżowa
- 4 kremowa
- 5 tynk szary, wapienny z dodatkiem cementu
- 6 tynk kremowy
- 7 tynk jasnoróżowy
- 8 cegła

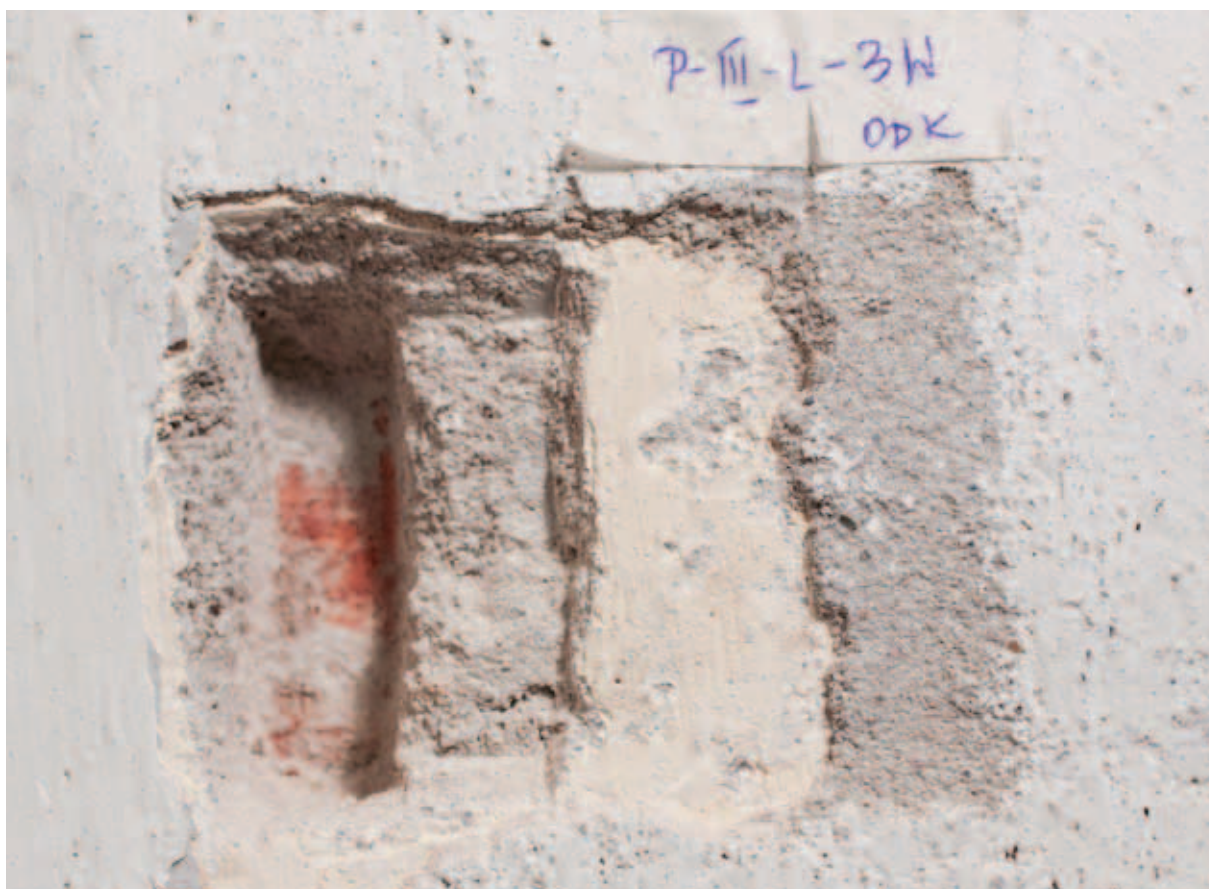
odkrywka P-III-L-3W- ściana północna, nisza

1 biała

2 szara

3 kremowa

4 tynk szary, wapienny z dodatkiem cementu

5 cegła

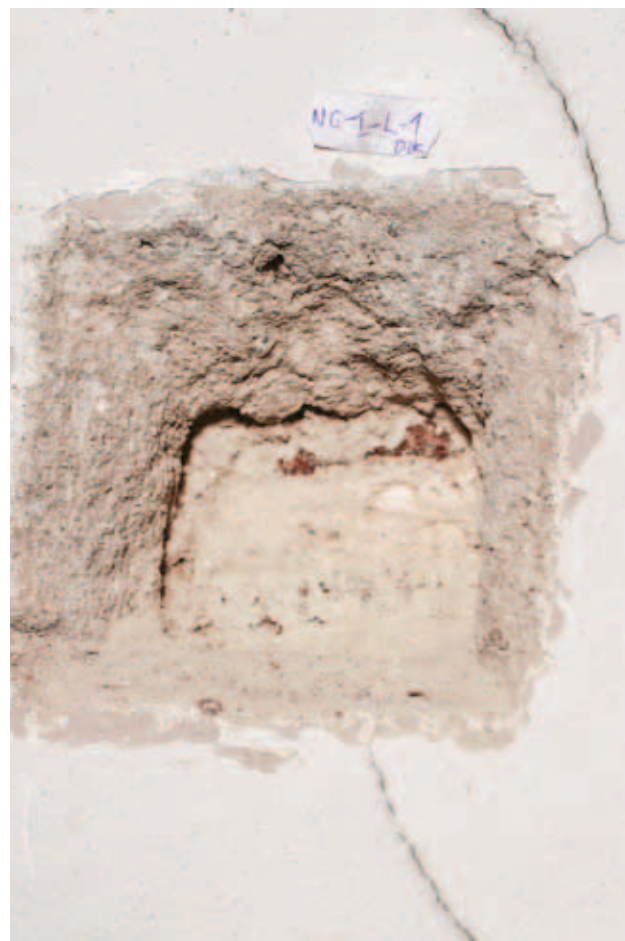
odkrywka NG-I-L\_1S- wysklepek

- 1 biała
- 2 błękitna
- 3 beżowa
- 4 kremowa
- 5 tynk szary, wapienny z dodatkiem cementu
- 6 tynk jasnoróżowy
- 7 cegła

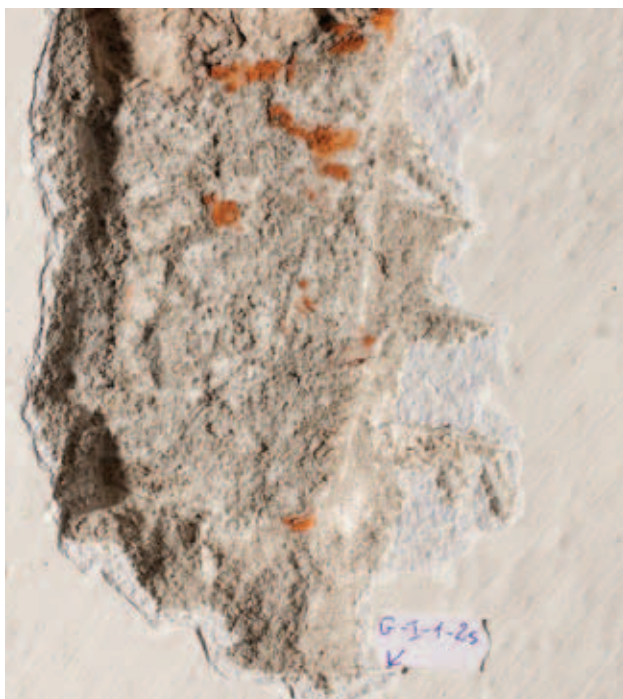
odkrywka NG-I-L\_2S- wysklepek

- 1 biała
- 2 błękitna
- 3 kremowa
- 4 tynk szary, wapienny z dodatkiem cementu
- 5 tynk jasnoróżowy
- 7 cegła

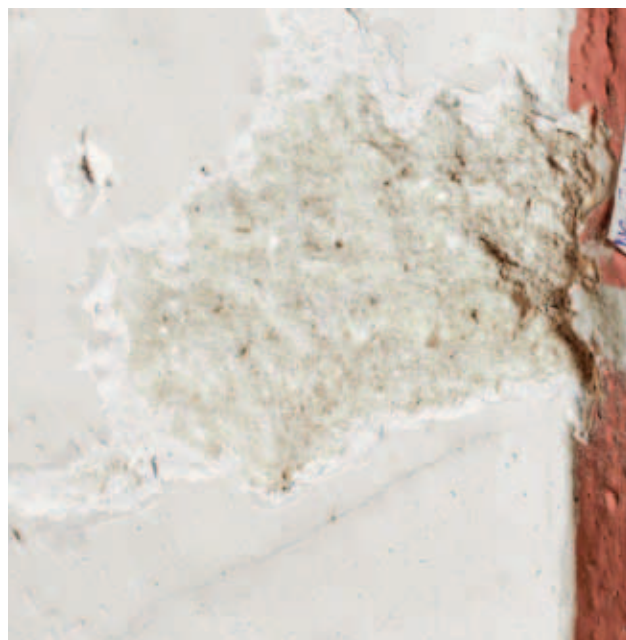
odkrywka NG-I-L\_3S-wysklepek, spływ do konsoli  
 1 biała  
 2 błękitna  
 3 kremowa  
 4 tynk szary, wapienny z dodatkiem cementu

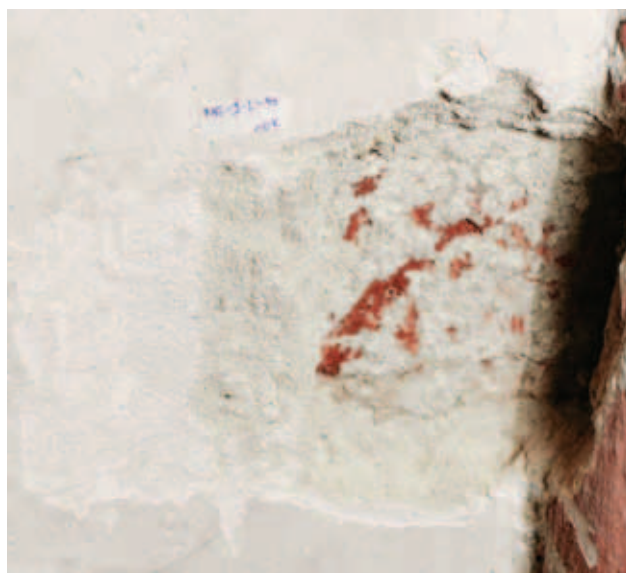
odkrywka NG-I-L\_4S- wysklepek i żebro  
 1 biała  
 2 biała  
 3 błękitna  
 4 tynk szary, wapienny z dodatkiem cementu  
 5 cegła

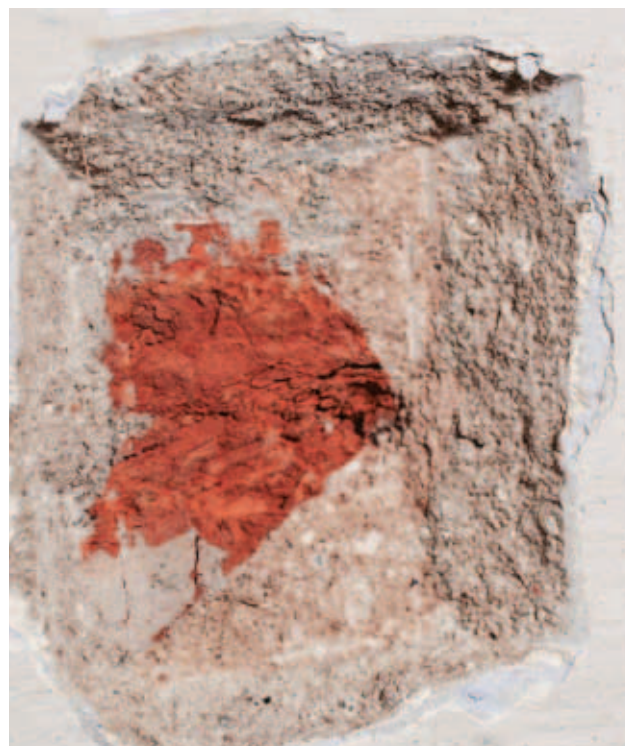
odkrywka NG-I-L\_7S- wysklepek

1 biała

5 tynk jasnoróżowy

6 cegła

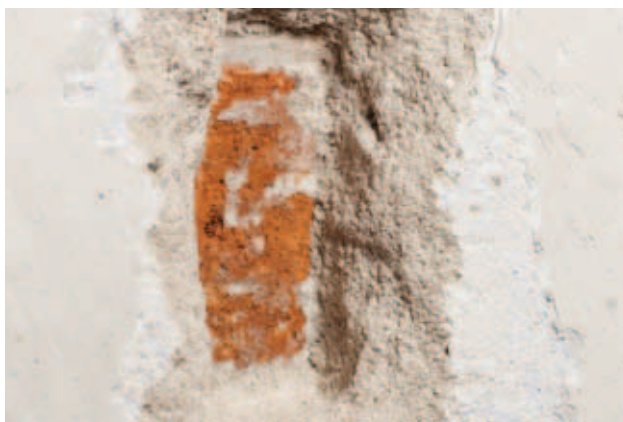
odkrywka NG-I-P\_1S- wysklepek

- 1 biała
- 2 błękitna
- 3 biała
- 4 tynk szary, wapienny z dodatkiem cementu
- 5 cegła

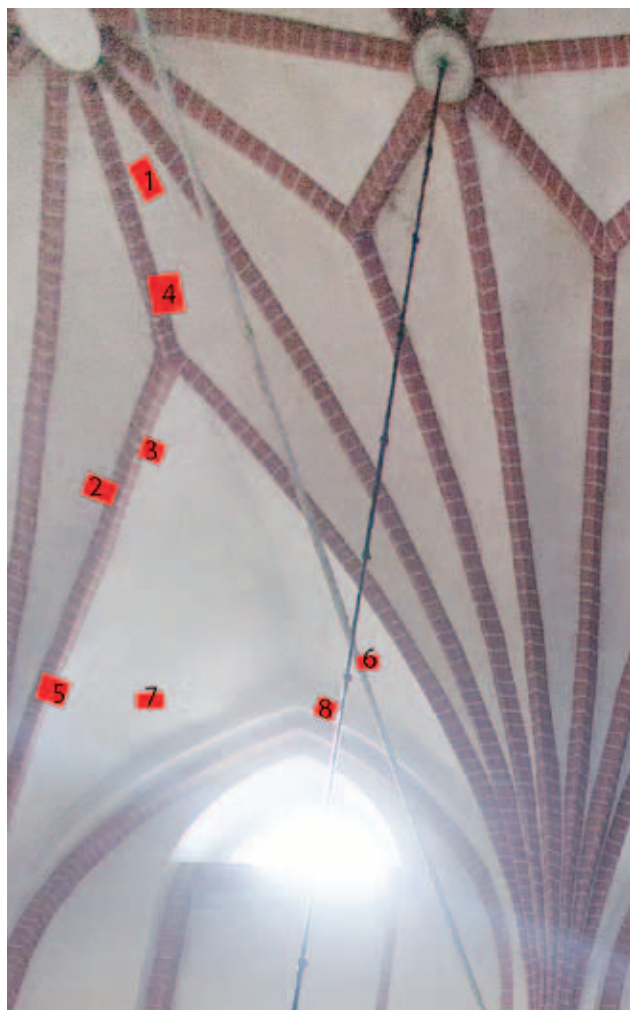
odkrywka NG-I-P\_2S- wysklepek i żebro

- 1 biała
- 2 błękitna
- 3 kremowa
- 4 tynk szary, wapienny z dodatkiem cementu
- 5 tynk jasnoróżowy
- 6 cegła

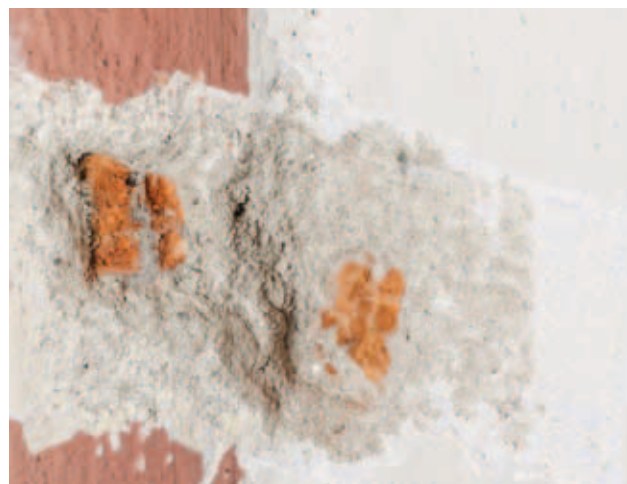
odkrywka NG-I-P\_35- wysklepek i żebro  
 1 biała/czerwona  
 2 błękitna  
 3 kremowa  
 4 tynk szary, wapienny z dodatkiem cementu  
 5 cegła

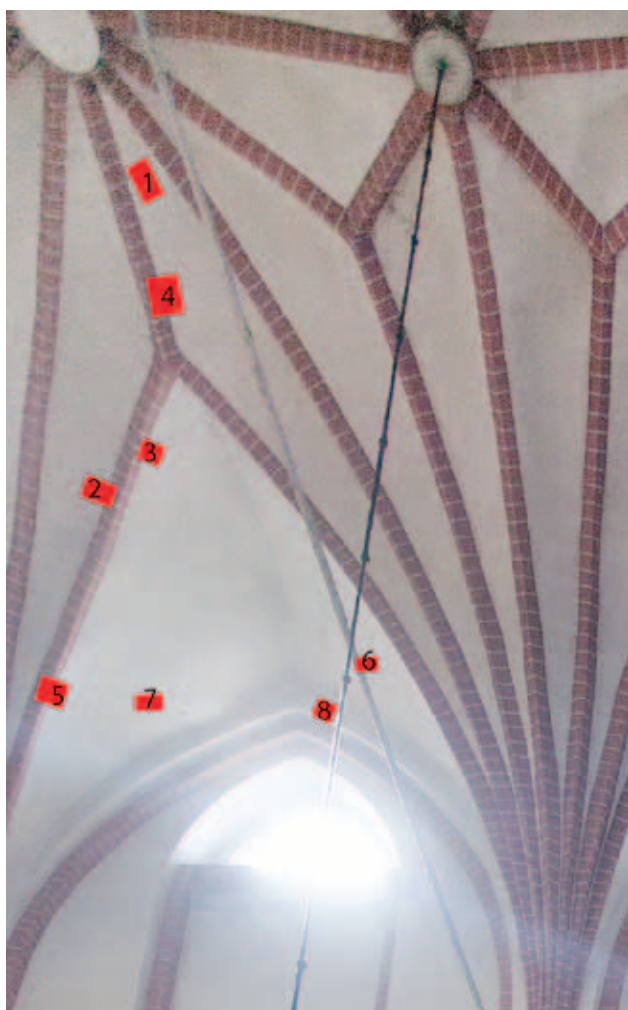
odkrywka NG-I-P\_45- wysklepek i żebro  
 1 biała  
 2 błękitna  
 3 kremowa  
 4 tynk szary, wapienny z dodatkiem cementu  
 5 tynk jasnoróżowy  
 6 cegła

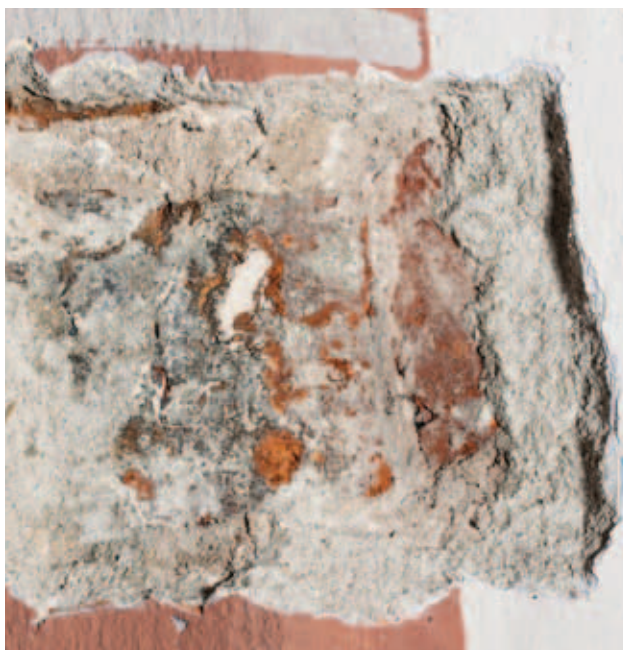
odkrywka NG-I-P\_5S- żebro i wysklepek

- 1 biała
- 2 błękitna
- 3 kremowa
- 4 tynk szary, wapienny z dodatkiem cementu
- 5 pobiała – wtórna
- 6 ciemna – warstwa spalenizny
- 7 cegła

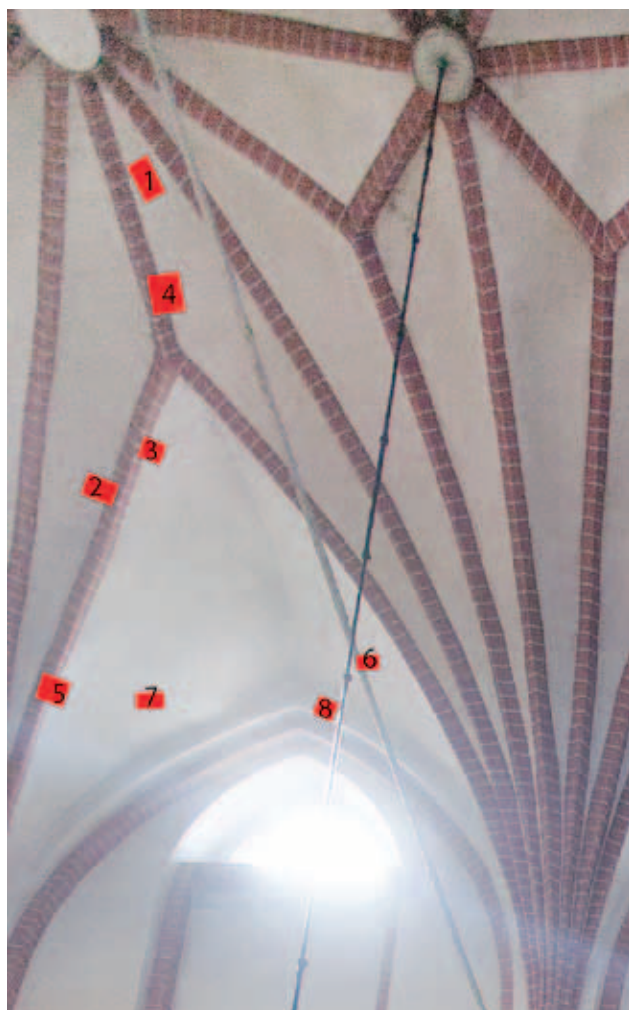
odkrywka NG-I-P\_6S- wysklepek

- 1 biała
- 2 błękitna
- 3 tynk szary, wapienny z dodatkiem cementu
- 4 tynk jasnoróżowy
- 5 cegła

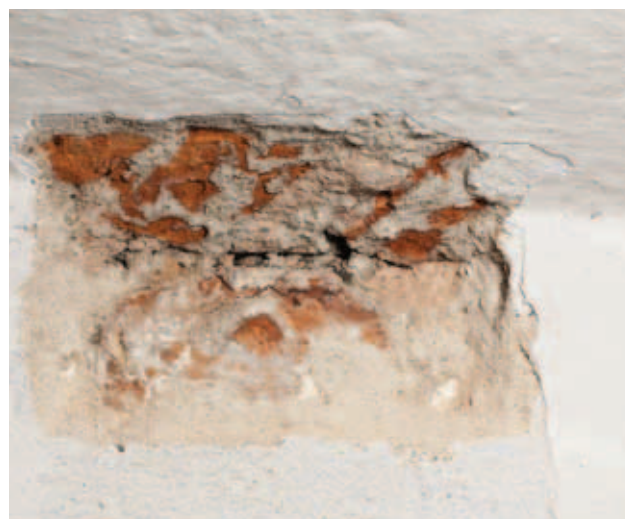
odkrywka NG-I-P\_8W- gładz okiennej

- 1 biała
- 2 błękitna
- 3 tynk szary, wapienny z dodatkiem cementu
- 4 tynk jasnoróżowy
- 5 cegła

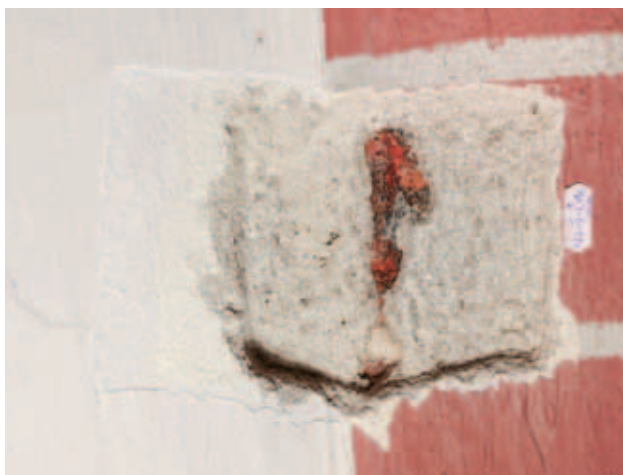
odkrywka NG-II-L\_1S- wysklepek i żebro

- 1 biała
- 2 błękitna
- 3 kremowa
- 4 tynk szary, wapienny z dodatkiem cementu
- 5 zabrudzenie
- 6 cegła

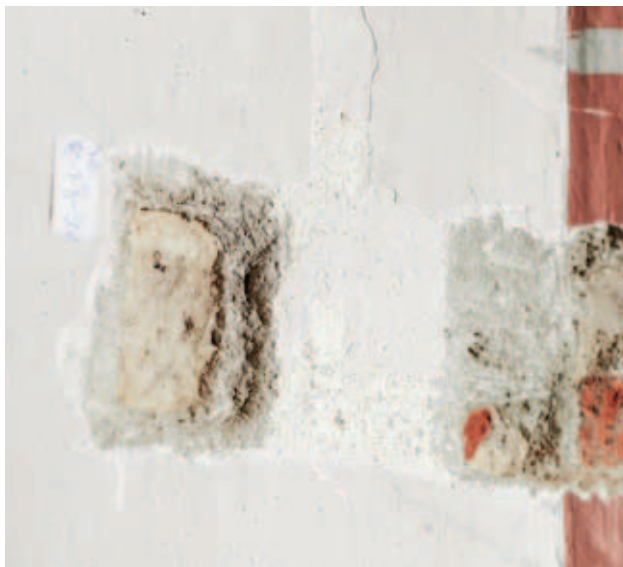
odkrywka NG-II-L\_2S- wysklepek i żebro

- 1 biała
- 2 błękitna
- 3 kremowa
- 4 tynk szary, wapienny z dodatkiem cementu
- 5 cegła

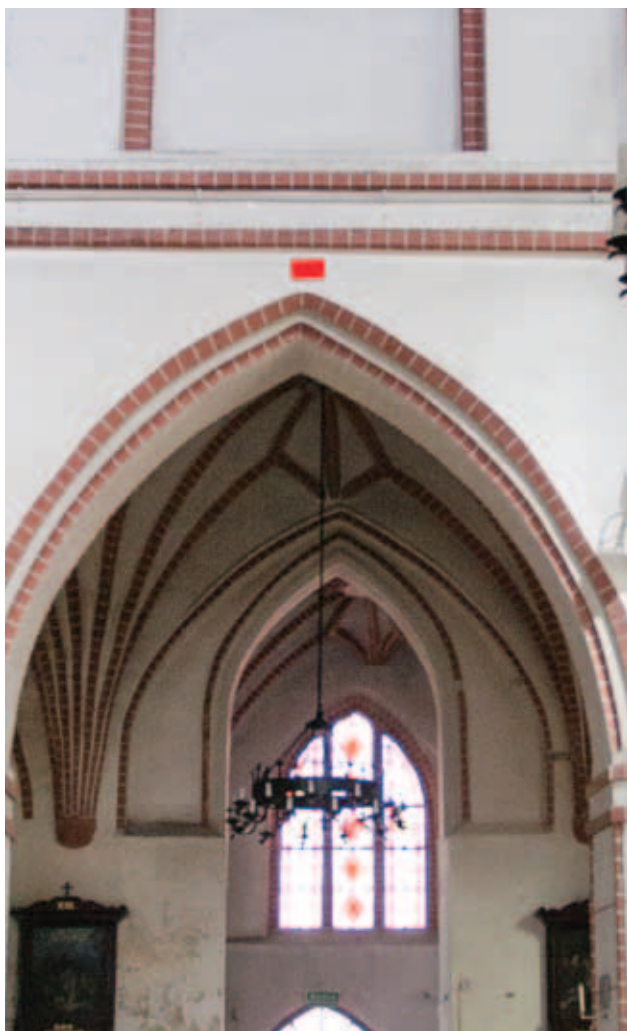
odkrywka NG-II-L\_7W- ściana północna

- 1 biała
- 2 błękitna
- 3 brązowa
- 4 kremowa
- 5 tynk szary, wapienny z dodatkiem cementu

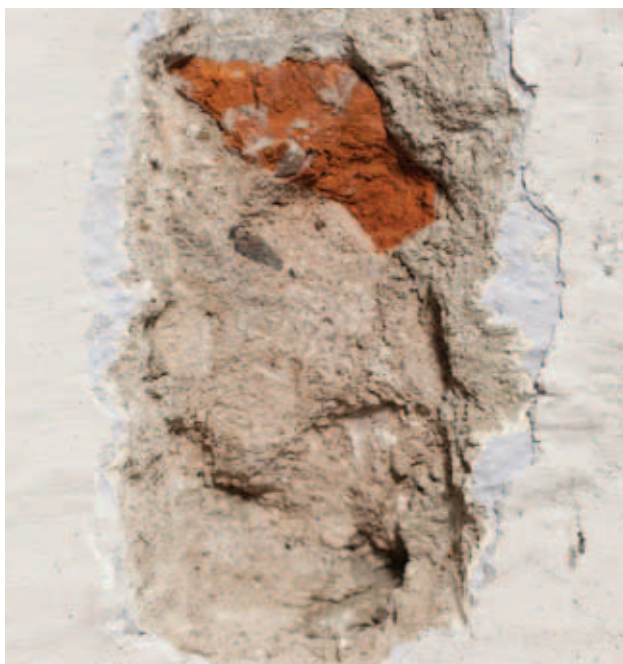
odkrywka NG-II-P\_1S- wysklepek

- 1 biała
- 2 błękitna
- 3 kremowa
- 4 tynk szary, wapienny z dodatkiem cementu
- 5 tynk jasnoróżowy
- 6 cegła

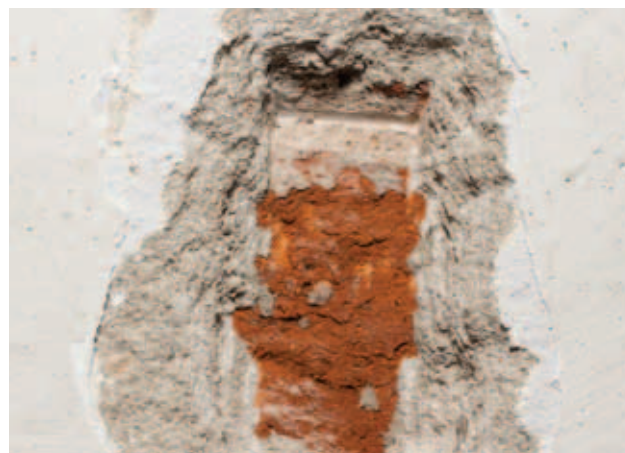
odkrywka NG-II-P\_3S- wysklepek

- 1 biała
- 2 błękitna
- 3 kremowa
- 4 tynk szary, wapienny z dodatkiem cementu
- 5 tynk jasnoróżowy
- 6 cegła

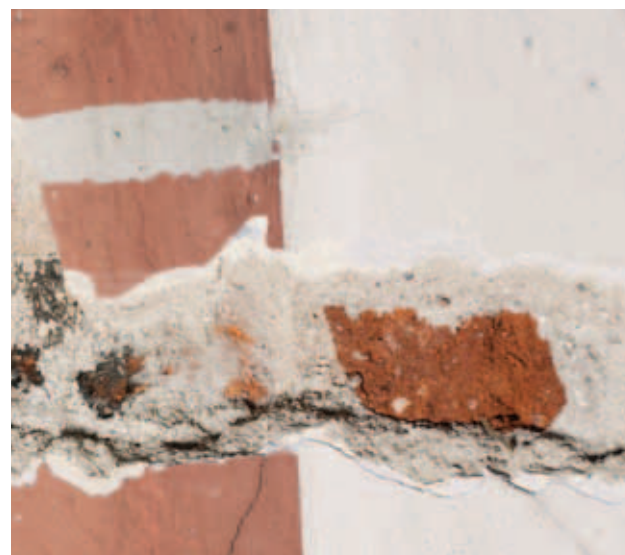
odkrywka NG-II-P\_4S- żebro sklepienne

- 1 biała
- 2 błękitna
- 3 kremowa
- 4 tynk szary, wapienny z dodatkiem cementu
- 5 zabrudzenie
- 6 cegła

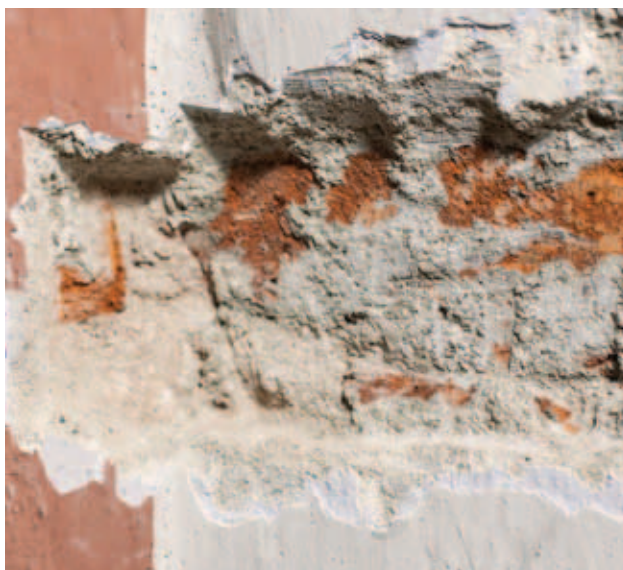
odkrywka NG-II-P\_5S- wysklepek

- 1 biała
- 2 błękitna
- 3 kremowa
- 4 tynk szary, wapienny z dodatkiem cementu
- 5 tynk jasnoróżowy
- 6 cegła

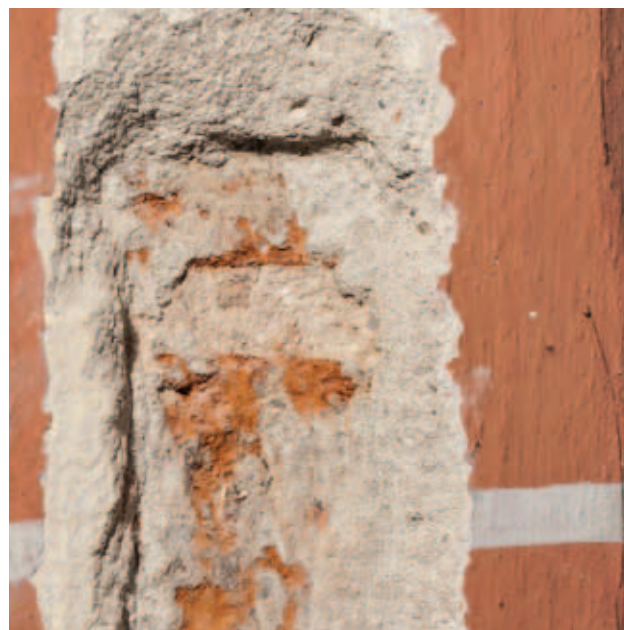
odkrywka NG-III-L\_1S- żebro sklepienne

- 1 czerwona/białą
- 2 biała
- 3 tynk szary, wapienny z dodatkiem cementu
- 4 tynk jasnoróżowy
- 5 cegła

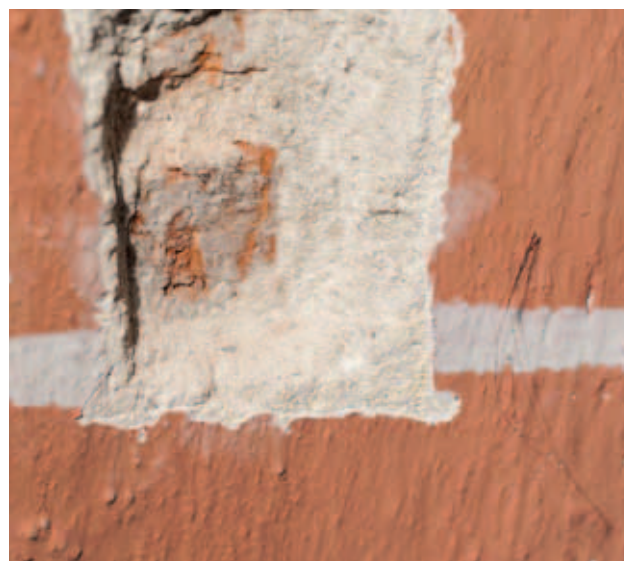
odkrywka NG-III-L\_2S- żebro sklepienne

- 1 czerwona/białą
- 2 biała
- 3 tynk szary, wapienny z dodatkiem cementu
- 4 tynk jasnoróżowy
- 5 cegła

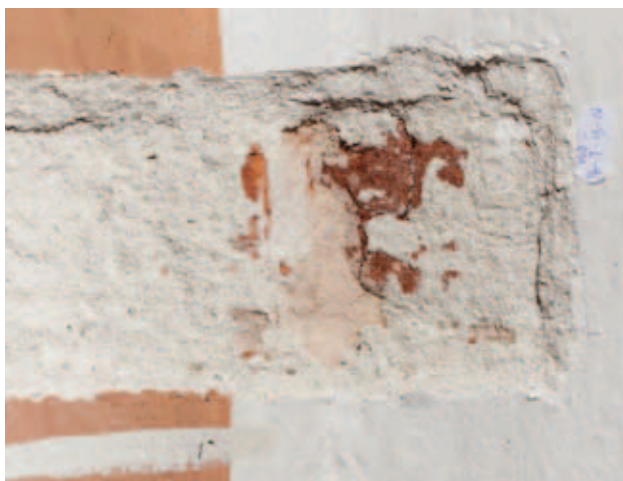
odkrywka NG-III-L\_35- wysklepek i żebro  
 1 biała/czerwona  
 2 biała  
 3 tynk szary, wapienny z dodatkiem cementu  
 4 tynk jasnoróżowy  
 5 cegła

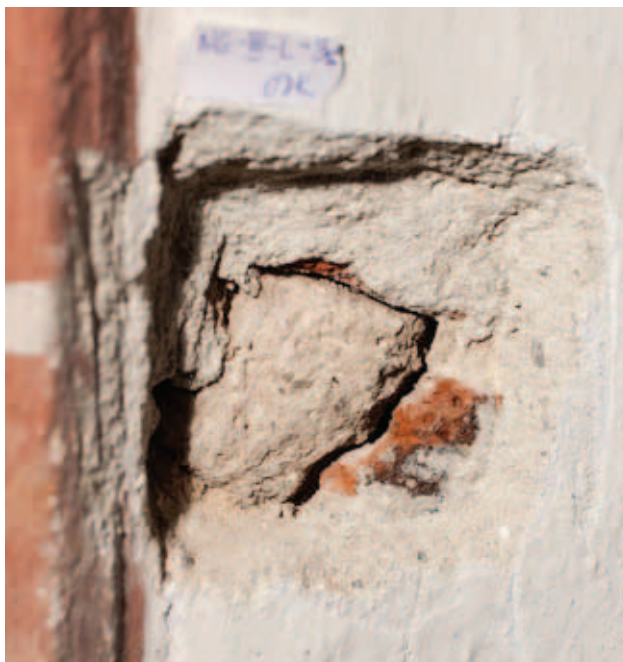
odkrywka NG-III-L\_45- wysklepek  
 1 biała  
 2 błękitna  
 4 tynk szary, wapienny z dodatkiem cementu  
 5 zabrudzenie  
 6 tynk jasnoróżowy  
 7 cegła

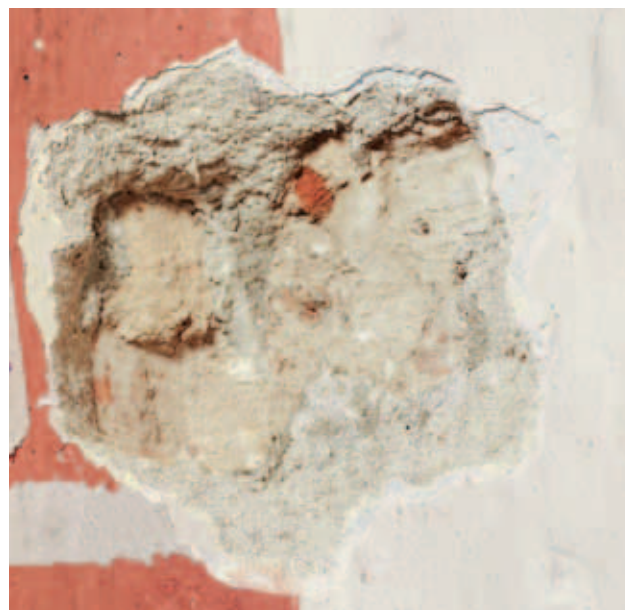
odkrywka NG-III-L\_6S- wysklepek i żebro  
1 czerwona  
2 biała  
3 błękitna  
4 kremowa  
5 tynk szary, wapienny z dodatkiem cementu  
6 cegła

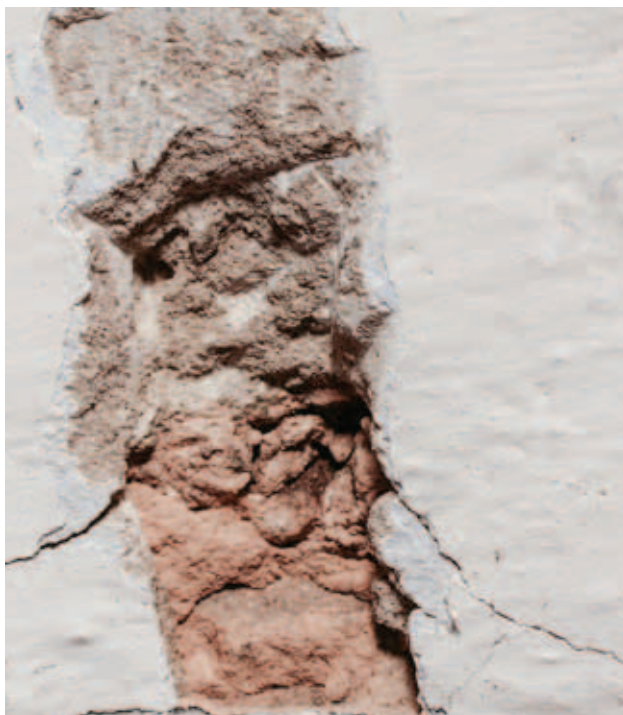
okrywka NG-III-L\_8S- wysklepek  
 1 biała  
 2 biała  
 3 błękitna  
 4 kremowa  
 5 tynk szary, wapienny z dodatkiem cementu  
 6 tynk jasnoróżowy

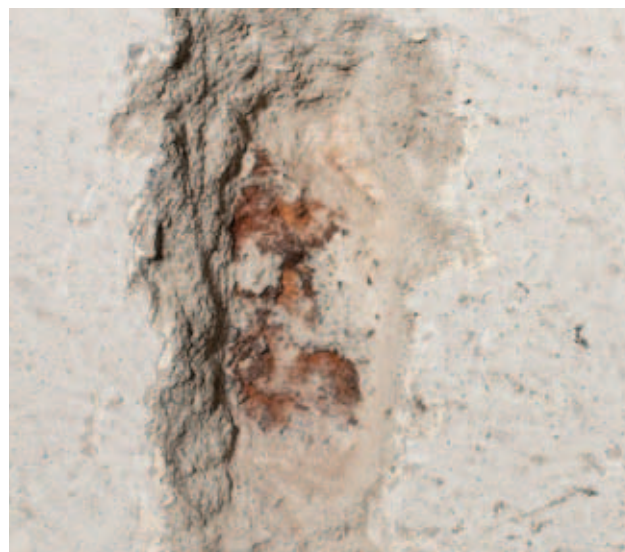
odkrywka NG-III-P\_1W- ściana południowa  
 1 biała  
 2 kremowa  
 4 tynk szary, wapienny z dodatkiem cementu  
 5 zabrudzenie  
 6 tynk jasnoróżowy  
 7 cegła

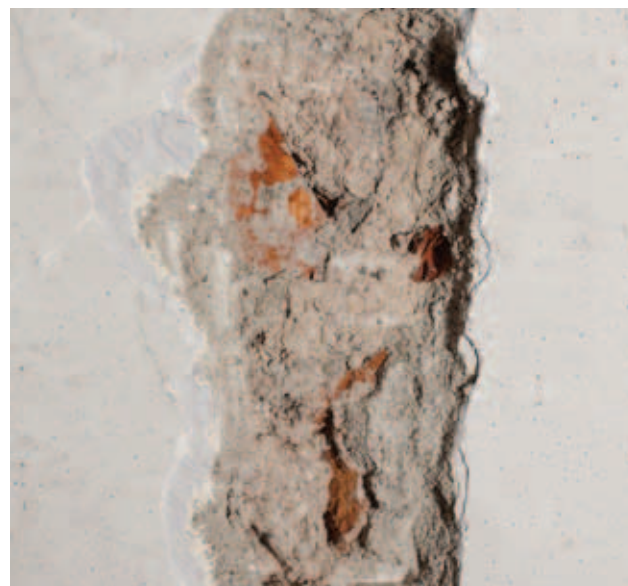
odkrywka NG-III-P\_4S

- 1 biała
- 2 błękitna
- 3 kremowa
- 4 tynk szary, wapienny z dodatkiem cementu
- 5 tynk jasnoróżowy
- 6 cegła

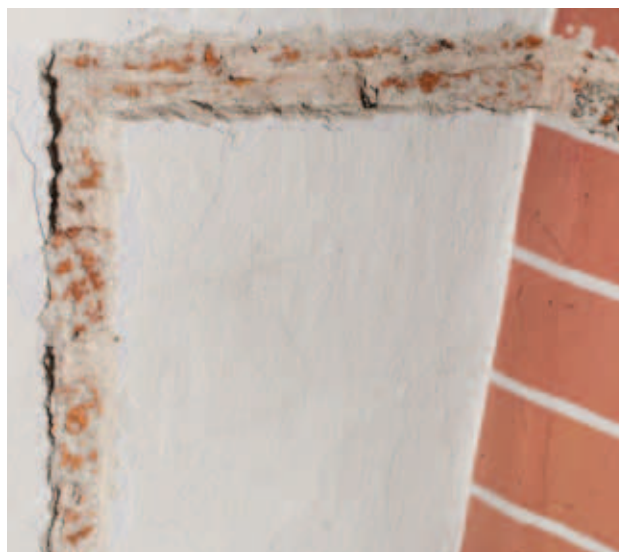
odkrywka NG-III-P\_7S- wysklepek i żebro  
 1 biała  
 2 błękitna  
 3 tynk szary, wapienny z dodatkiem cementu  
 4 tynk jasnoróżowy  
 5 cegła

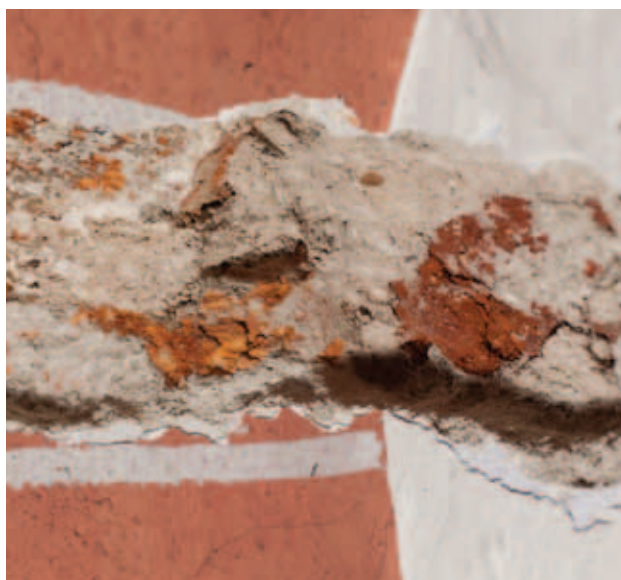
odkrywka NG-III-P\_8S- wysklepek i żebro  
 1 biała  
 2 błękitna  
 4 tynk szary, wapienny z dodatkiem cementu  
 5 tynk jasnoróżowy  
 6 cegła

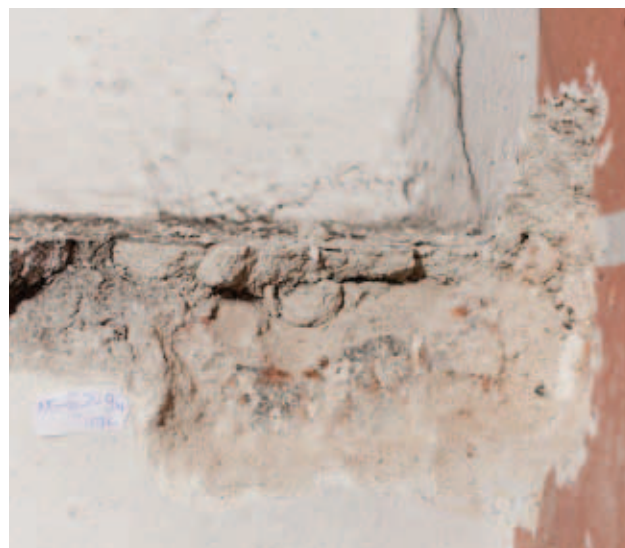
odkrywka NG-III-P\_9W- ściana południowa  
 1 biała  
 2 błękitna  
 3 kremowa  
 4 tynk szary, wapienny z dodatkiem cementu  
 5 zabrudzenie  
 6 cegła

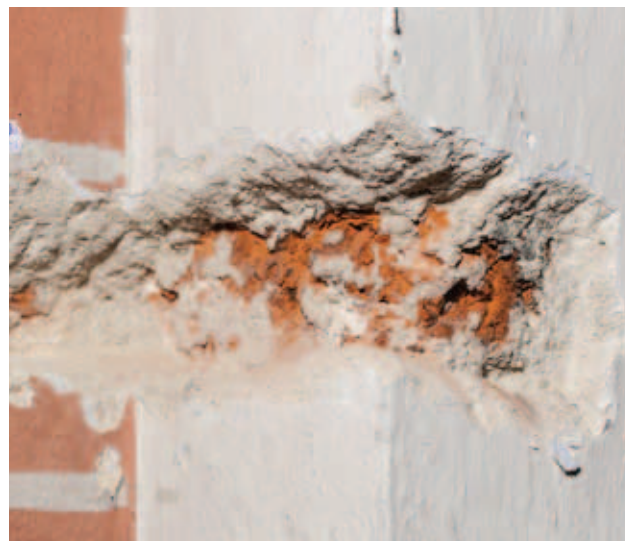
odkrywka NG-III-P\_10W- glif okienny, ściana pld.  
 1 biała  
 2 błękitna  
 4 tynk szary, wapienny z dodatkiem cementu  
 5 cegła

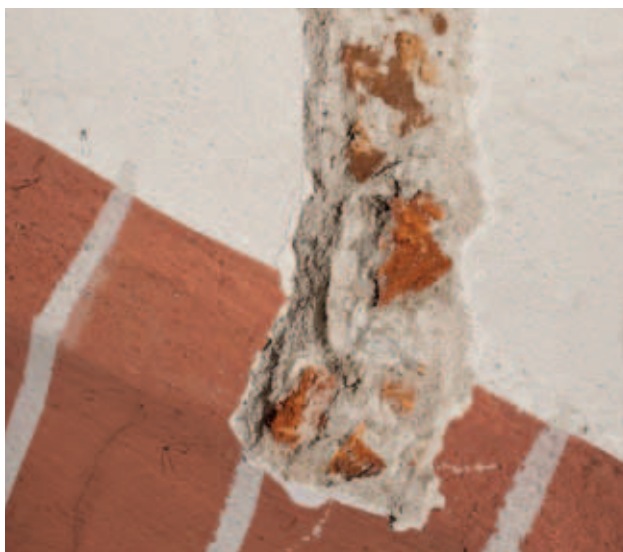
odkrywka NG-IV-L\_1S- wysklepek i żebro  
 1 biała  
 2 błękitna  
 3 kremowa  
 4 tynk szary, wapienny z dodatkiem cementu  
 5 tynk jasnoróżowy  
 6 cegła

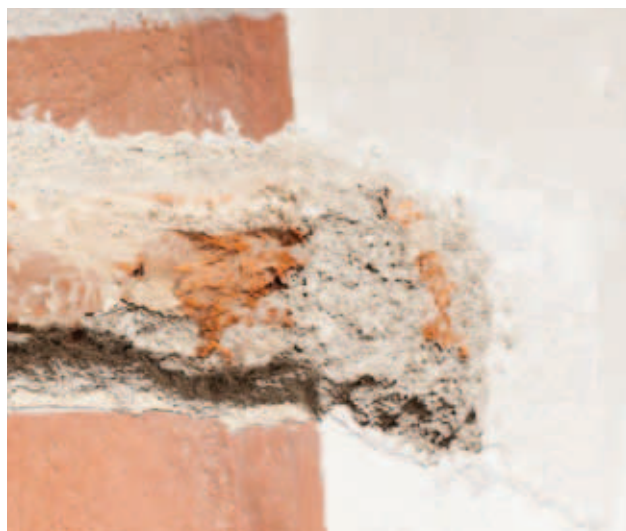
odkrywka NG-IV-L\_3S- żebro sklepienne

- 1 biała
- 2 błękitna
- 3 kremowa
- 4 tynk szary, wapienny z dodatkiem cementu
- 5 tynk jasnoróżowy
- 6 cegła

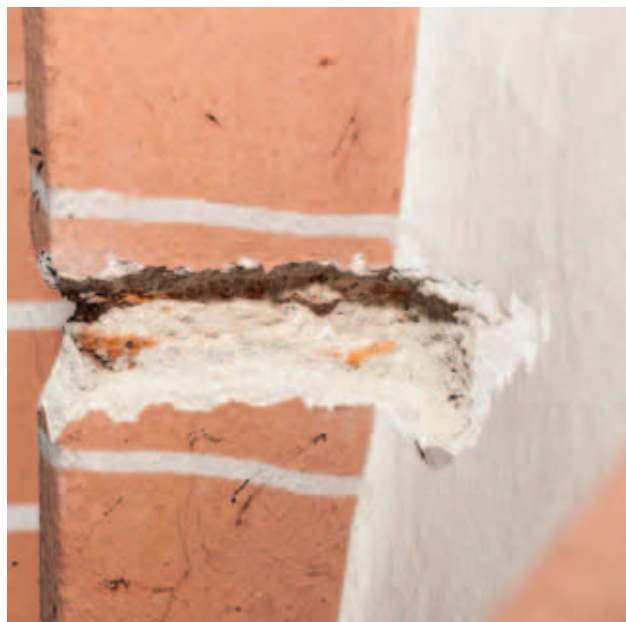
odkrywka NG-IV-L\_4S- żebro sklepienne

- 1 biała
- 2 błękitna
- 3 tynk szary, wapienny z dodatkiem cementu
- 4 tynk jasnoróżowy
- 5 cegła

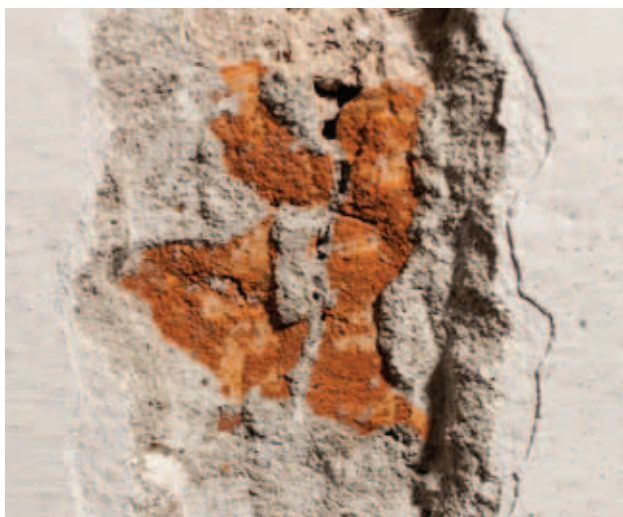
odkrywka NG-IV-L\_5S- wysklepek

- 1 biała
- 2 biała
- 3 błękitna
- 4 kremowa
- 5 tynk szary, wapienny z dodatkiem cementu
- 6 tynk jasnoróżowy
- 7 cegła

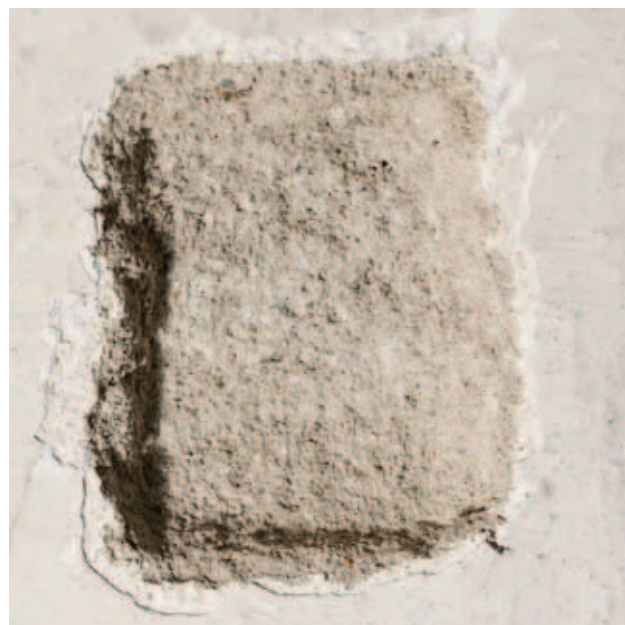
odkrywka NG-IV-L\_75- wysklepek  
1 biała  
2 błękitna  
3 kremowa  
4 tynk szary, wapienny z dodatkiem cementu

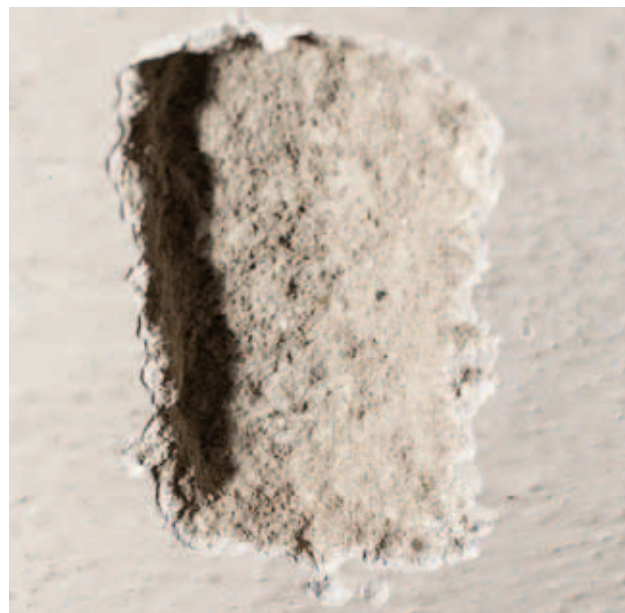
odkrywka NG-IV-L\_85- wysklepek  
1 biała  
2 błękitna  
3 kremowa  
4 tynk szary, wapienny z dodatkiem cementu

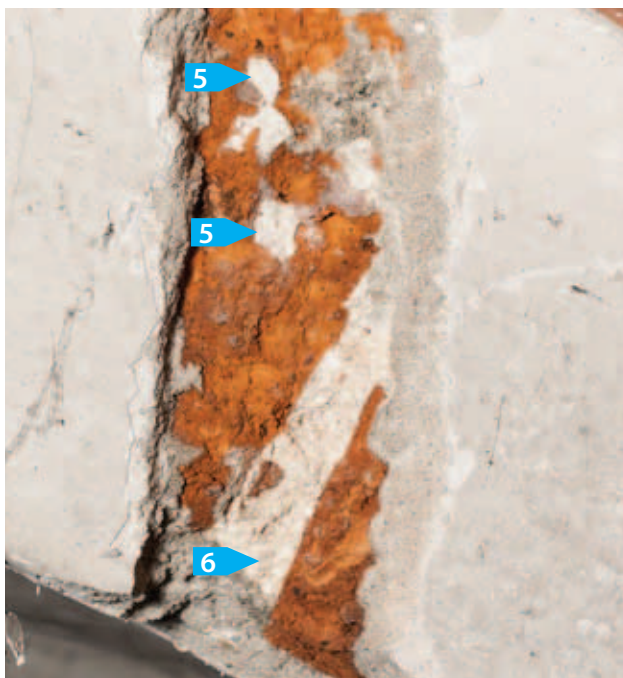
odkrywka NG-IV-L\_9W- glif okienny, ściana płn.

- 1 biała
- 2 błękitna
- 3 kremowa
- 4 tynk szary, wapienny z dodatkiem cementu
- 5 pobiała – leży w ubytkach cegły
- 6 tynk jasnoróżowy
- 7 cegła

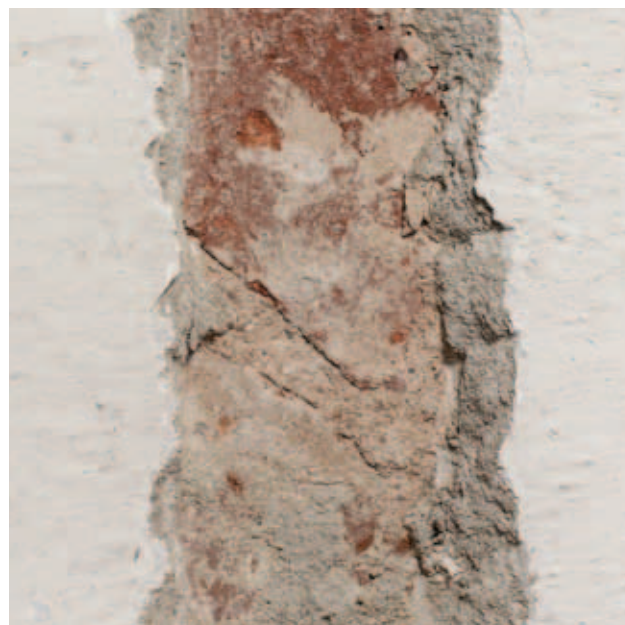
odkrywka NG-IV-P\_15- wysklepek

- 1 biała
- 2 biała
- 3 błękitna
- 4 tynk szary, wapienny z dodatkiem cementu
- 5 tynk jasnoróżowy
- 6 cegła

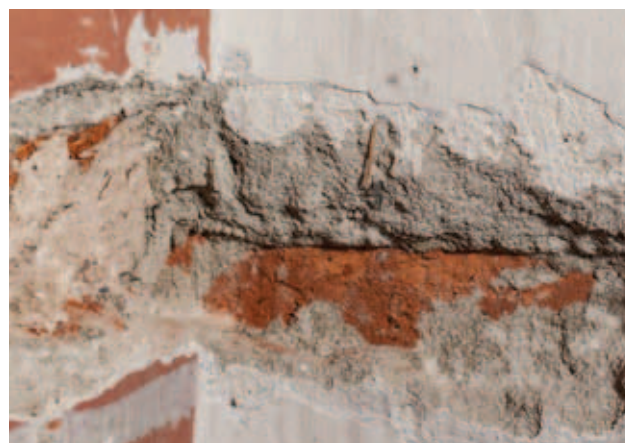
odkrywka NG-IV-P\_25- wysklepek i żebro

- 1 biała/czerwona
- 2 biała
- 3 błękitna
- 4 tynk szary, wapienny z dodatkiem cementu
- 5 tynk jasnoróżowy
- 6 cegła

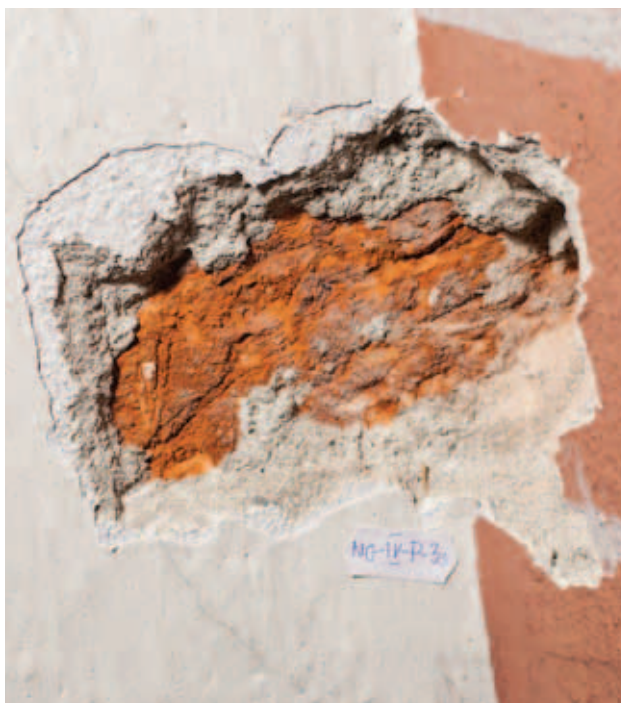
odkrywka NG-IV-P\_3S- wysklepek

1 biała/czerwona

2 biała

3 błękitna

4 tynk szary, wapienny z dodatkiem cementu

5 cegła

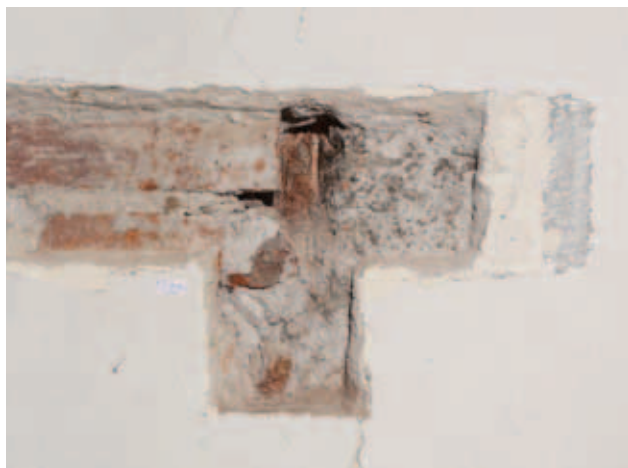
odkrywka N-I-WSCH\_1- ściana płn.-wsch.

- 1 biała
- 2 szara
- 3 kremowa
- 4 tynk szary, wapienny z dodatkiem cementu
- 5 cegła (uzupełnienia cegły)

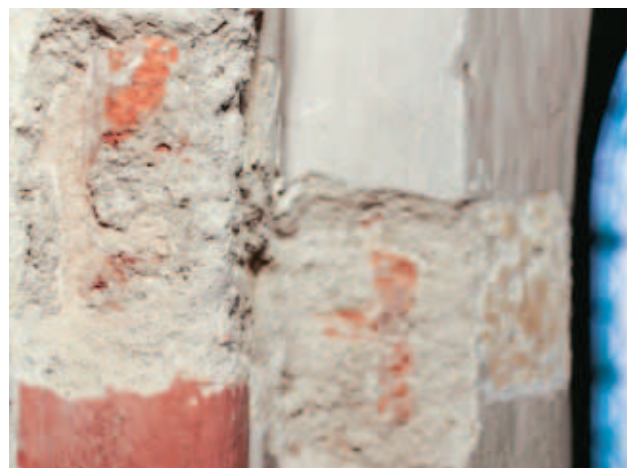
odkrywka N-I-L\_1W

- 1 czerwona
- 2 tynk szary, wapienny z dodatkiem cementu
- 3 tynk jasnoróżowy
- 4 cegła

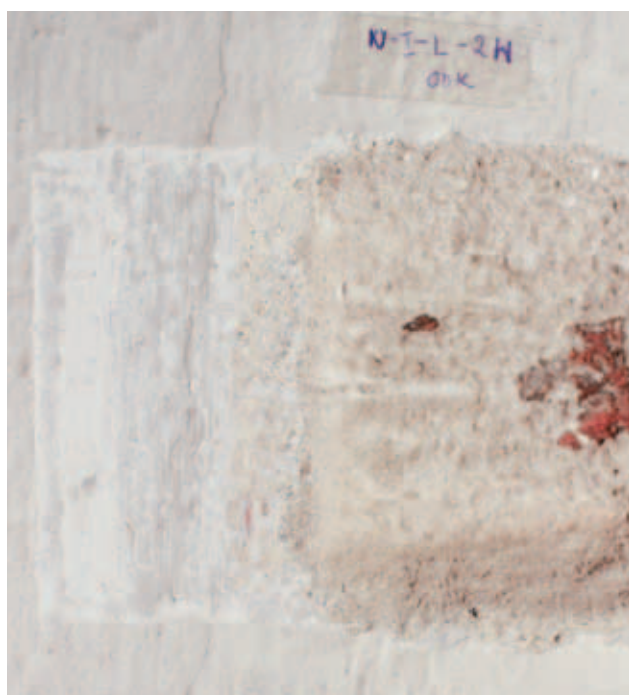
odkrywka N-I-L\_2W

- 1 biała
- 2 szara
- 3 kremowa
- 4 tynk szary, wapienny z dodatkiem cementu
- 5 cegła

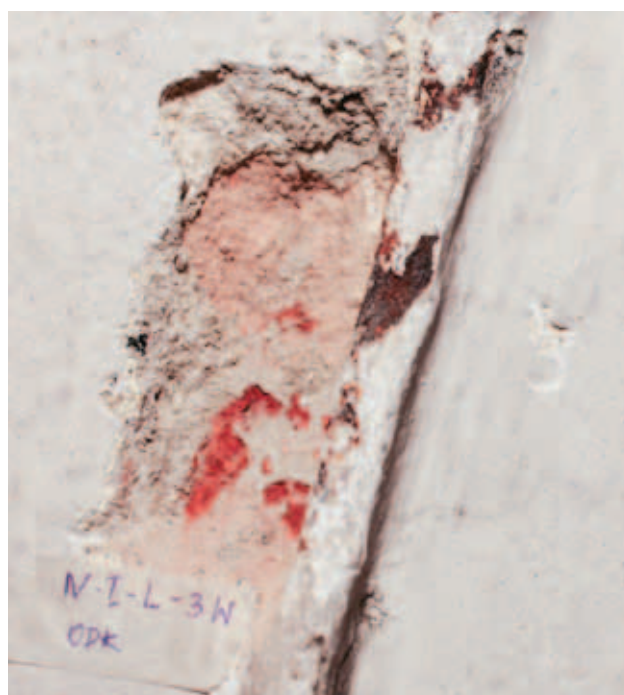
odkrywka N-I-L\_3W

- 1 biała
- 2 szara
- 3 kremowa
- 4 tynk szary, wapienny z dodatkiem cementu
- 5 cegła

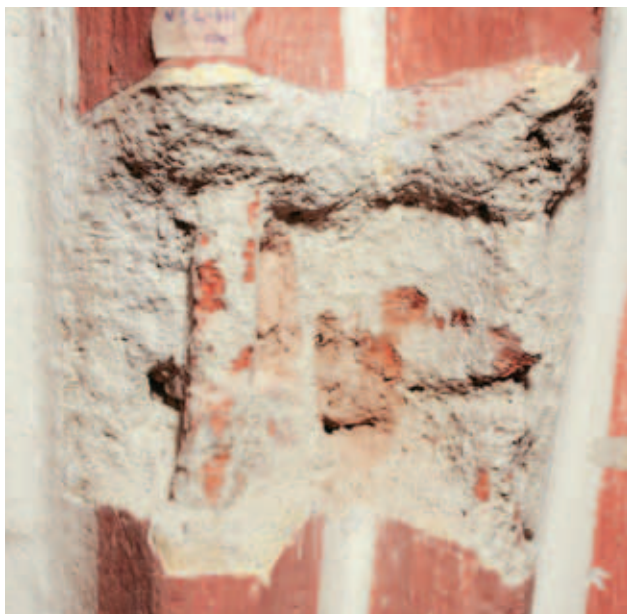
odkrywka N-I-L\_4W- spływ żeber  
 1 czerwona  
 2 biała  
 3 błękitna  
 4 kremowa  
 5 tynk szary, wapienny z dodatkiem cementu  
 6 tynk jasnoróżowy  
 7 cegła

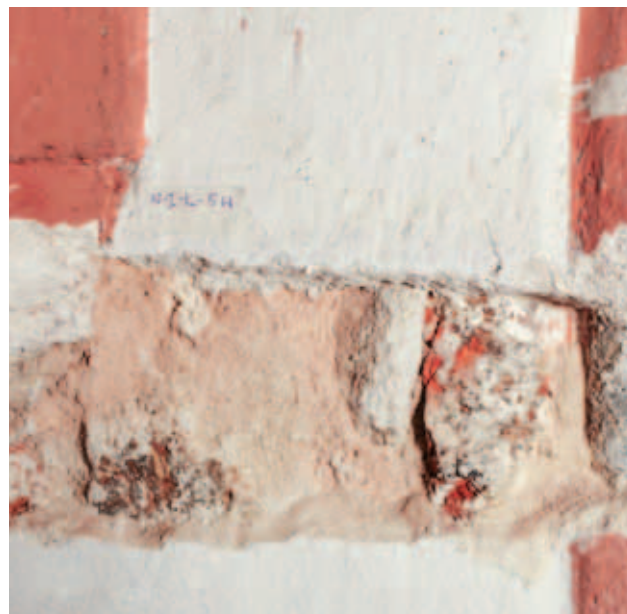
odkrywka N-I-L\_5W- ściana pn., opaska blendy  
 1 biała  
 2 błękitna  
 3 kremowa  
 4 tynk szary, wapienny z dodatkiem cementu  
 5 tynk jasnoróżowy  
 6 zabrudzenie  
 7 cegła

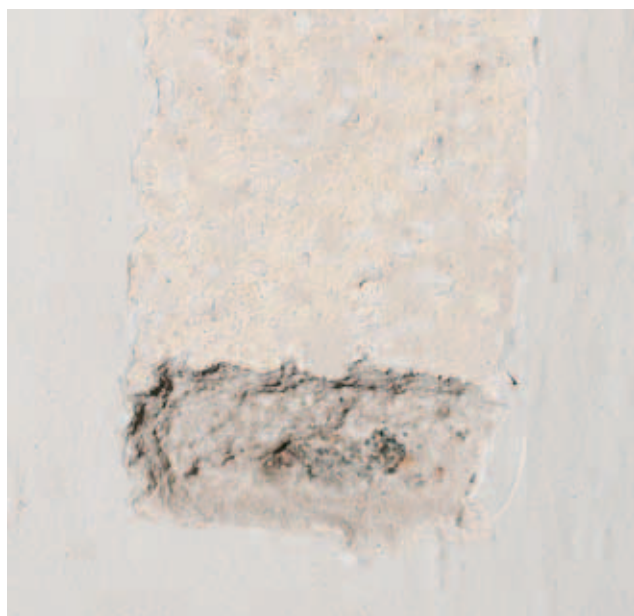
odkrywka N-I-L\_6W- ściana północna  
 1 biała  
 2 błękitna  
 3 kremowa  
 4 tynk szary, wapienny z dodatkiem cementu  
 5 zabrudzenie  
 6 cegła

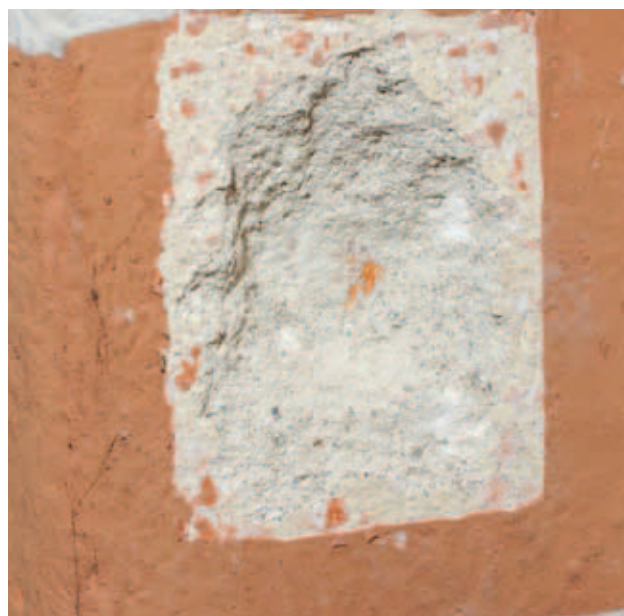
odkrywka N-I-L\_7S- żebro  
 1 czerwona  
 2 błękitna  
 3 kremowa  
 4 tynk szary, wapienny z dodatkiem cementu  
 5 cegła

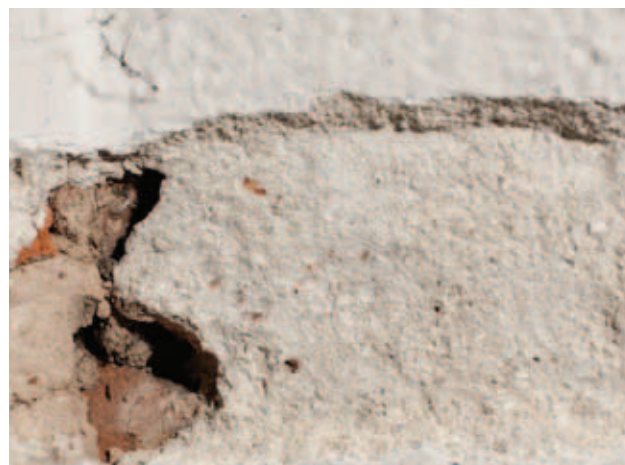
odkrywka N-I-L\_9S- wysklepek

- 1 biały
- 2 szary
- 3 kremowy
- 4 tynk szary, wapienny z dodatkiem cementu
- 5 tynk jasnoróżowy
- 6 cegła
