DOKUMENTACJA  
PRAC BADAWCZO-KONSERWATORSKICH  
NA ISTNIENIE POLICHROMII ŚCIENNYCH  
W KOŚCIELE POD WEZWANIEM  
WNIEBOWZIĘCIA NMP W SŁAWNIE

KOŚCIÓŁ NMP W SŁAWNIE, 25/2012

## 1.0 KARTA IDENTYFIKACYJNA ZABYTKU I DOKUMENTACJI KONSERWATORSKIEJ

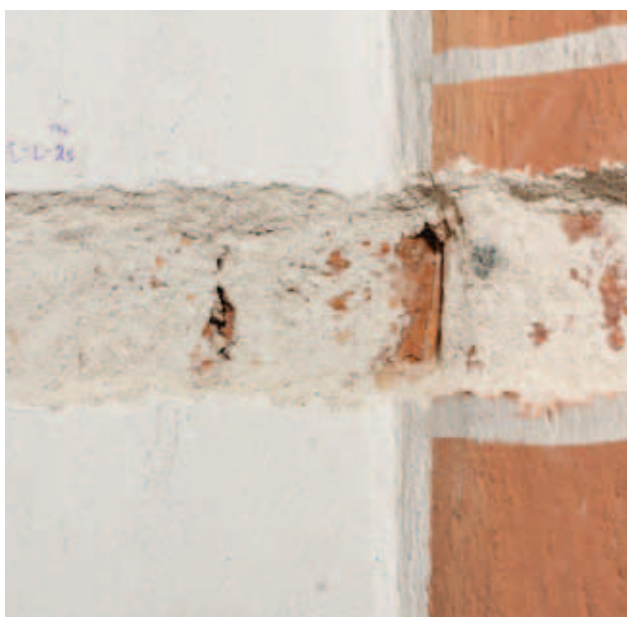
odkrywka N-I-L\_8S- wysklepek i żebro

- 1 biała
- 2 szara
- 3 kremowa
- 4 tynk szary, wapienny z dodatkiem cementu
- 5 zabrudzenie
- 6 cegła

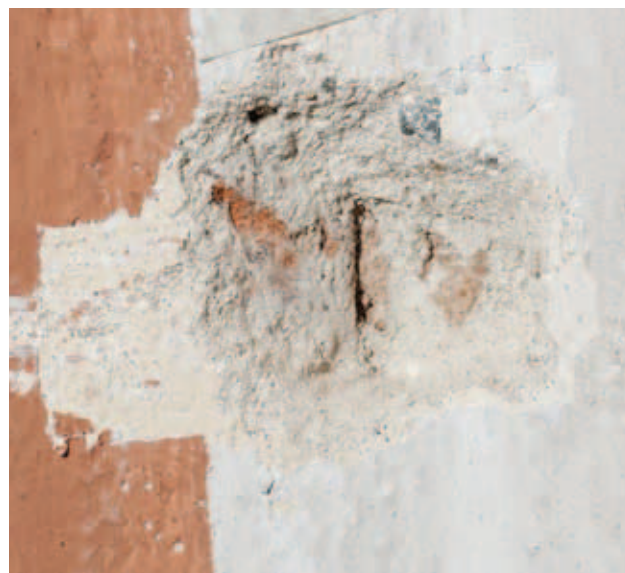
odkrywka N-I-L\_10S- wysklepek i żebro

- 1 biała
- 2 szara
- 3 kremowa
- 4 tynk szary, wapienny z dodatkiem cementu
- 5 tynk jasnoróżowy
- 6 cegła

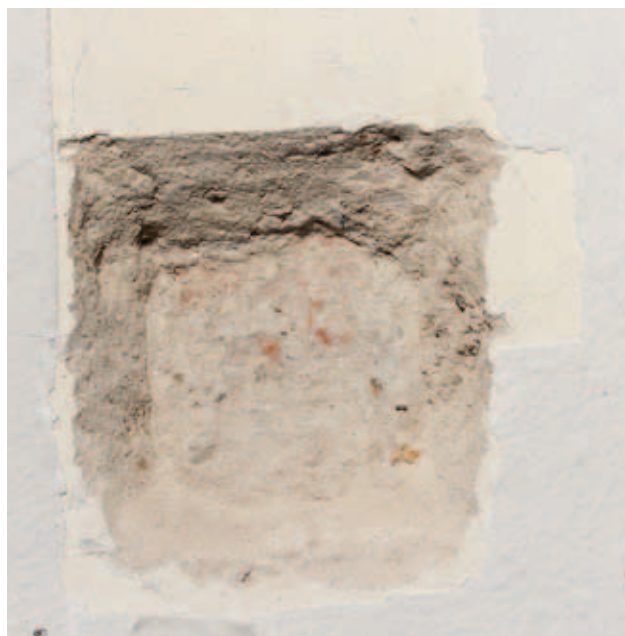
odkrywka N-I-L\_7S- wysklepek  
1 biała  
2 kremowa  
3 tynk szary, wapienny z dodatkiem cementu

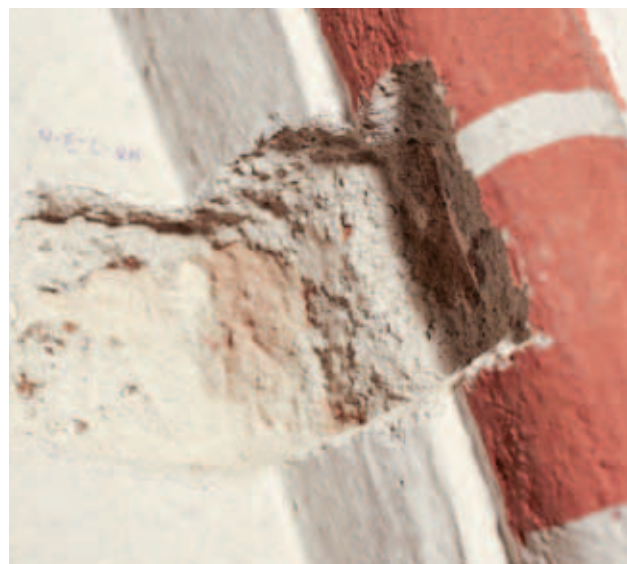
odkrywka N-II-L\_2W- ściana północna  
1 biała  
2 szara  
3 tynk szary, wapienny z dodatkiem cementu  
4 tynk jasnoróżowy

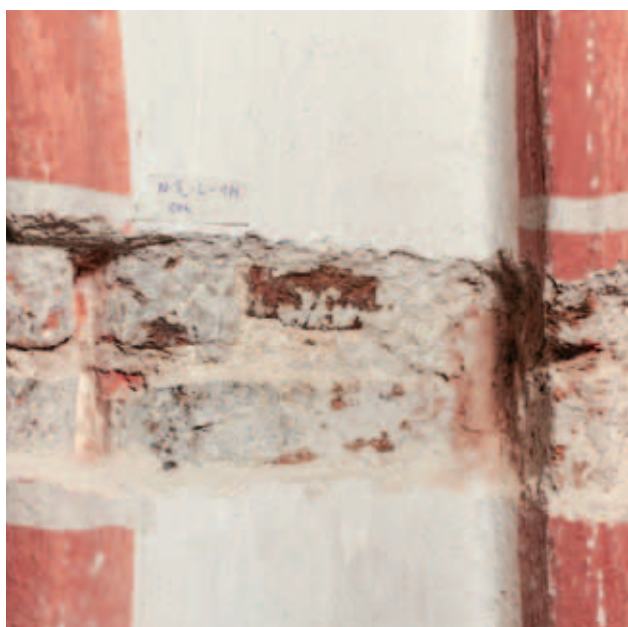
odkrywka N-II-L\_1W- ściana północna  
1 biała  
2 błękitna  
3 tynk szary, wapienny z dodatkiem cementu  
4 tynk jasnoróżowy  
5 cegła

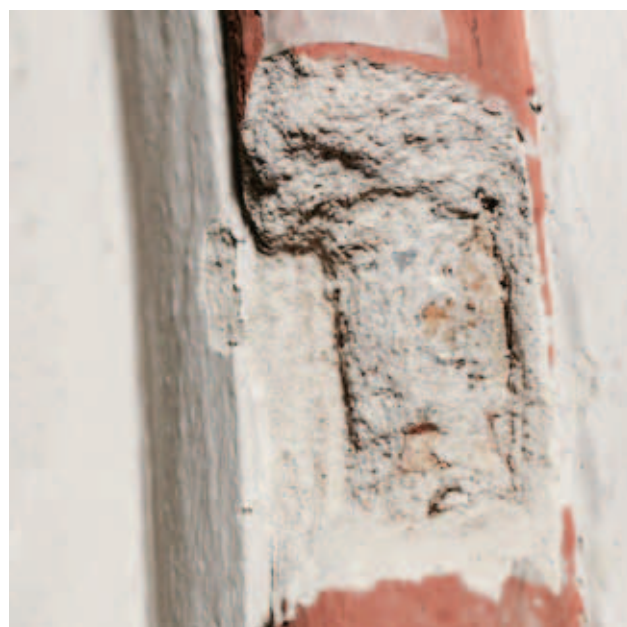
odkrywka N-II-L\_3W- ściana północna, opaska  
1 czerwona  
2 biała  
3 tynk szary, wapienny z dodatkiem cementu  
4 cegła

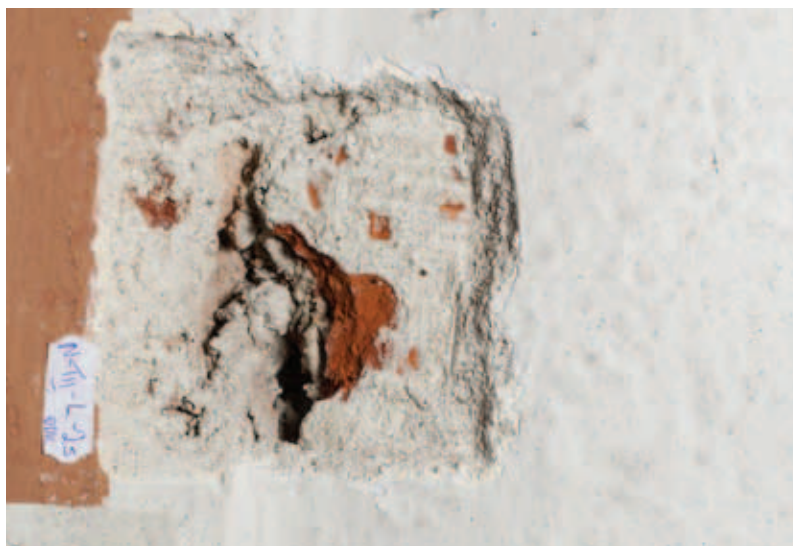
odkrywka N-III-L\_2S- wysklepek

1 biała/czerwona

2 błękitna

3 kremowa

4 tynk szary, wapienny z dodatkiem cementu

5 tynk jasnoróżowy

6 cegła

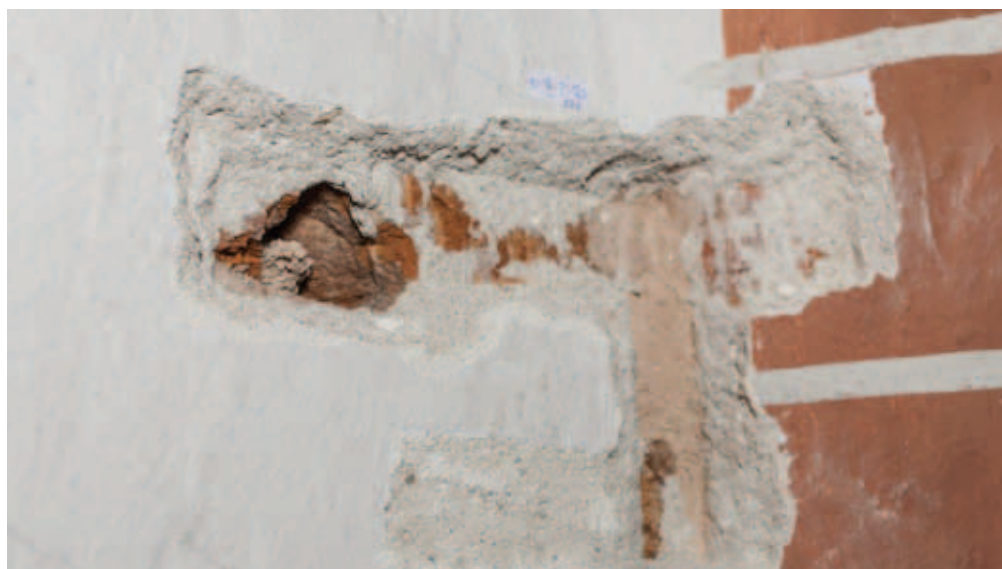
odkrywka N-III-P\_2S- wysklepek i żebro

1 biała/czerwona

2 błękitna

3 kremowa

4 tynk szary, wapienny z dodatkiem cementu

5 tynk jasnoróżowy

6 cegła

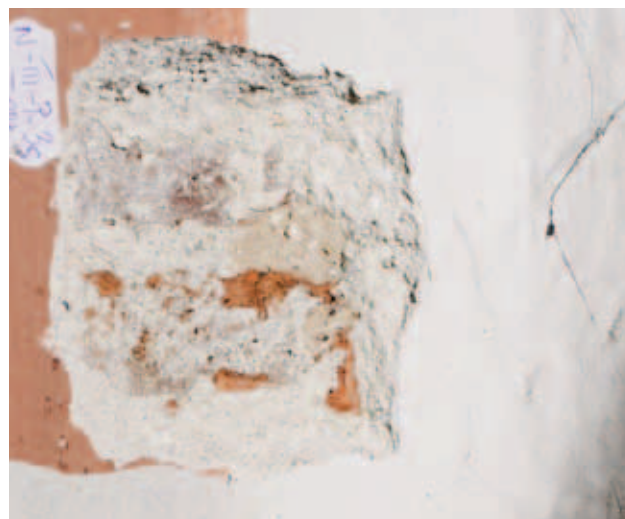
odkrywka N-III-P\_3S- wysklepek i żebro  
 1 biała  
 2 szara  
 3 kremowa  
 4 tynk szary, wapienny z dodatkiem cementu  
 5 tynk jasnoróżowy  
 6 cegła

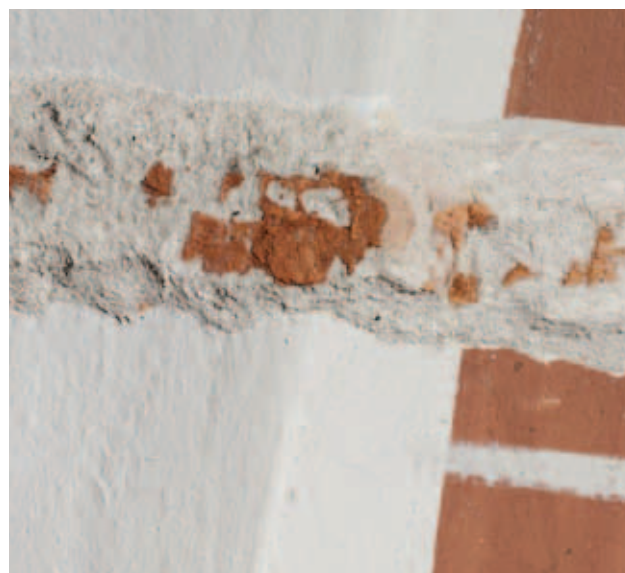
odkrywka N-III-P\_4S- wysklepek i żebro  
 1 biała  
 2 szara  
 3 kremowa  
 4 tynk szary, wapienny z dodatkiem cementu  
 5 tynk jasnoróżowy  
 6 cegła

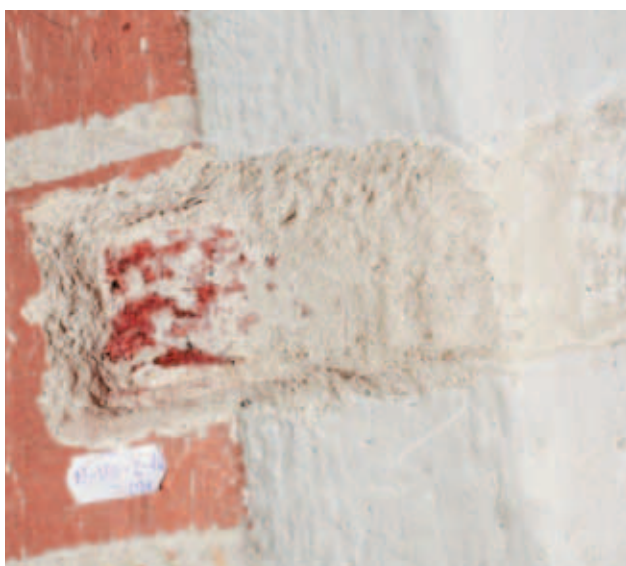
odkrywka N-VII-L\_1W- ściana północna  
1 czerwona  
2 biała  
3 szara  
4 kremowa  
5 tynk szary, wapienny z dodatkiem cementu  
6 tynk jasnoróżowy  
7 cegła

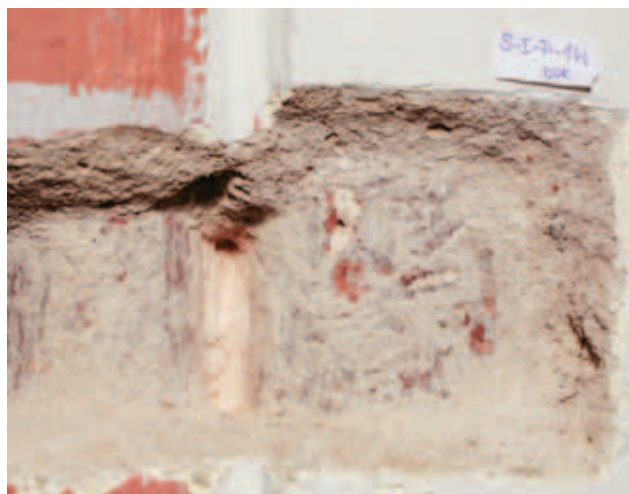
odkrywka S-I-P\_1W- ściana południowa- opaska  
1 biała  
2 szara  
3 kremowa  
4 tynk szary, wapienny z dodatkiem cementu  
5 cegła

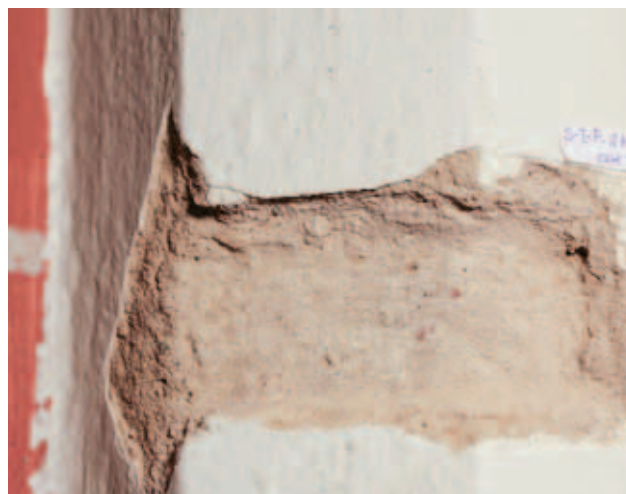
odkrywka S-I-P\_2W- ściana pd., glif okienny  
1 biała  
2 szara  
3 kremowa  
4 tynk szary, wapienny z dodatkiem cementu

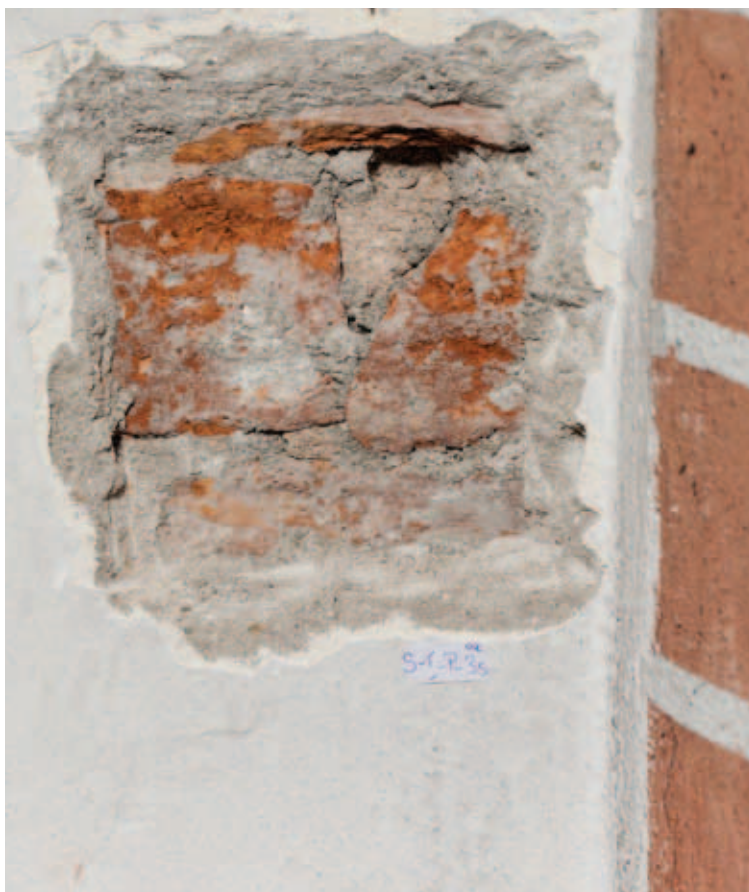
odkrywka S-I-P\_3W- ściana południowa  
 1 biała  
 2 szara  
 3 kremowa  
 4 tynk szary, wapienny z dodatkiem ce-  
 mentu  
 5 tynk jasnoróżowy  
 6 cegła

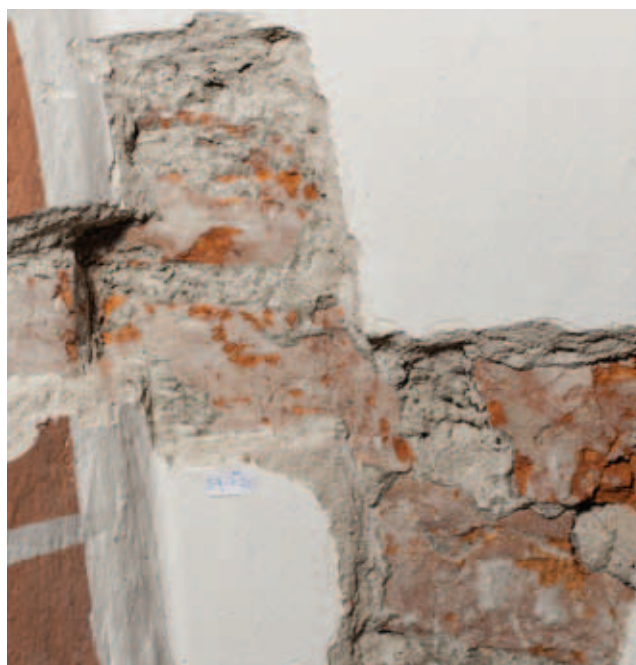
odkrywka S-II-P\_2S- wysklepek i żebro  
1 biała  
2 szara  
3 kremowa  
4 tynk szary, wapienny z dodatkiem cementu  
5 cegła

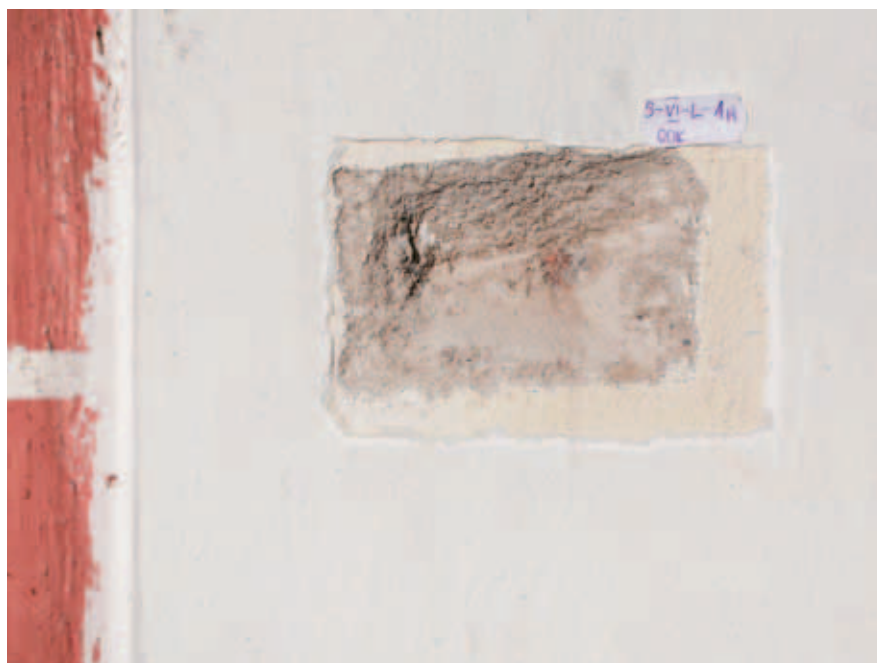
odkrywka S-VI-L\_1W- ściana północna

- 1 biała
- 2 szara
- 3 kremowa
- 4 tynk szary, wapienny z dodatkiem cementu
- 5 cegła

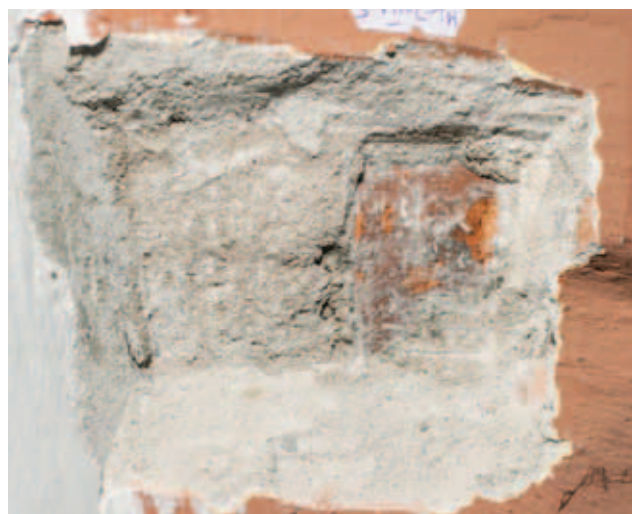
odkrywka S-VII-L\_1W- ściana północna, konsola

- 1 czerwona
- 2 kremowa
- 3 tynk szary, wapienny z dodatkiem cementu
- 4 zabrudzenie
- 5 cegła

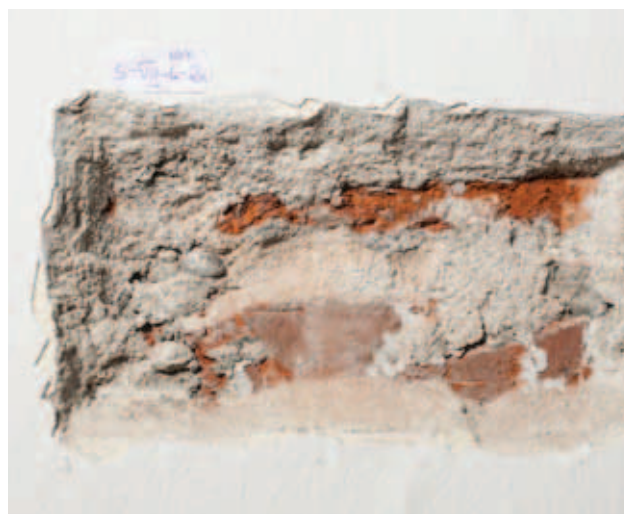
odkrywka S-VII-L\_2W- ściana północna

- 1 biała
- 2 błękitna
- 3 kremowa
- 4 tynk szary, wapienny z dodatkiem cementu
- 5 tynk jasnoróżowy
- 6 cegła

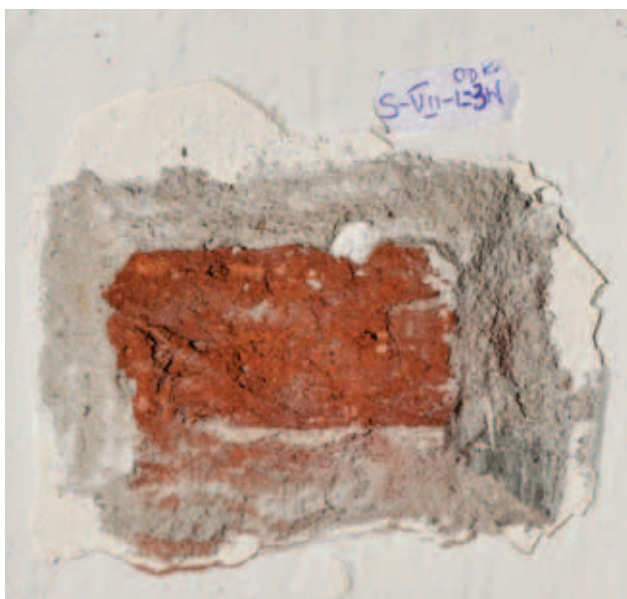
odkrywka S-VII-L\_3W- ściana północna  
1 biała  
2 szara  
3 kremowa  
4 tynk szary, wapienny z dodatkiem cementu  
5 cegła

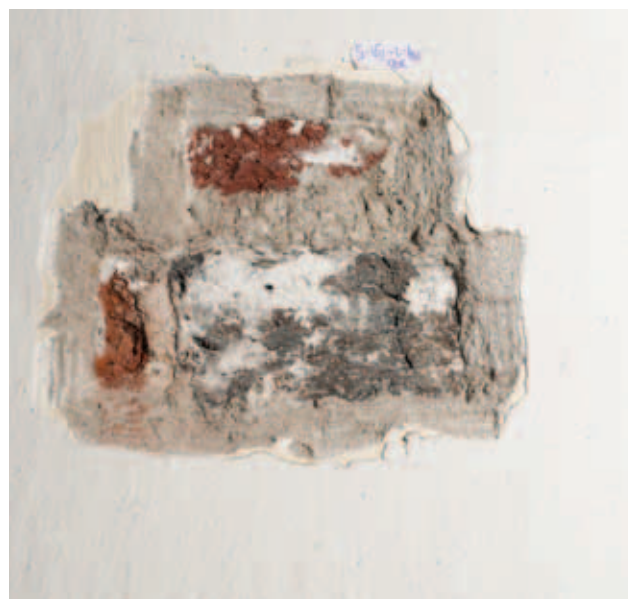
odkrywka S-VII-L\_4W- ściana północna  
1 biała  
2 szara  
3 kremowa  
4 tynk szary, wapienny z dodatkiem cementu  
5 pobiała – wtórna  
6 zabrudzenie  
7 cegła

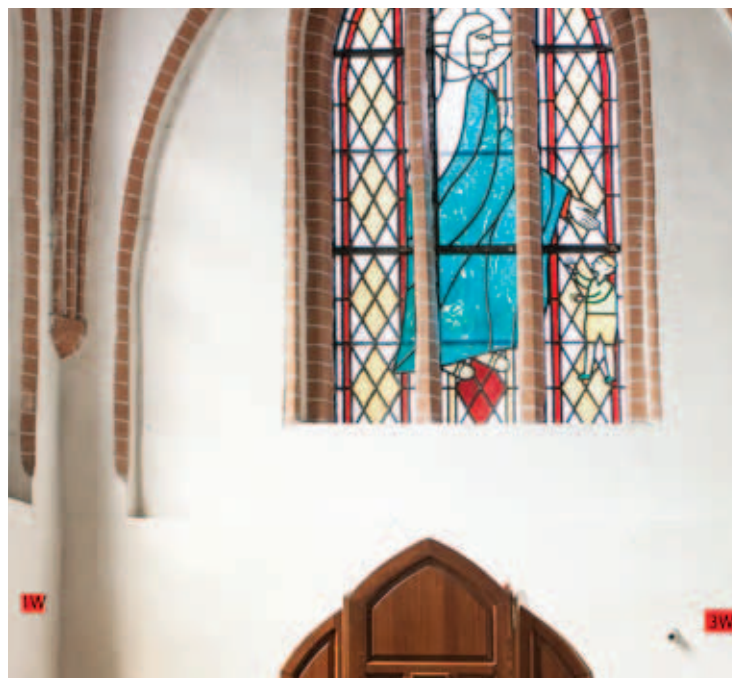
odkrywka S-VII-P\_1W- ściana południowa

- 1 biała
- 2 błękitna
- 3 kremowa
- 4 tynk szary, wapienny z dodatkiem cementu
- 5 cegła

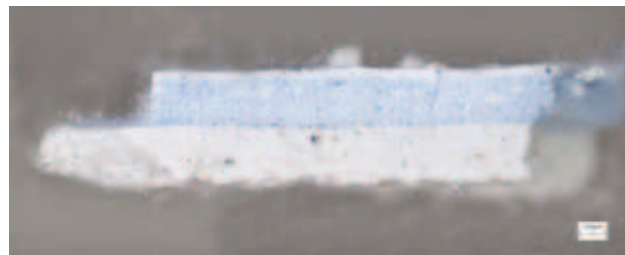
szlif KAP-I-P-2S

- 1 biała
- 2 błękitna
- 3 biała

Warstwy wtórne powłok na tynku szarym, wapiennym z dodatkiem cementu

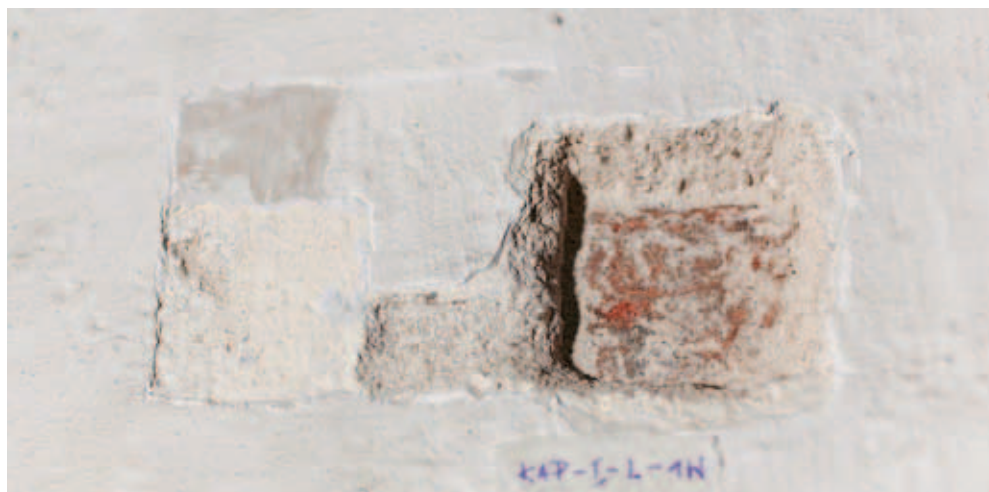
odkrywka KAP-I-L\_1W- ściana północna

- 1 biała
- 2 błękitna
- 3 brązowa
- 4 kremowa
- 4 tynk szary, wapienny z dodatkiem cementu
- 5 zabrudzenie
- 6 cegła

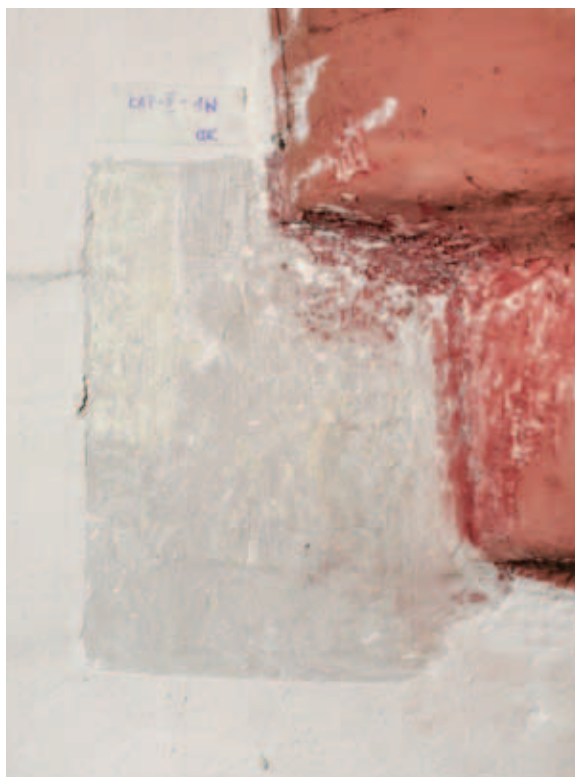
odkrywka KAP-II-P\_1W- ściana południowa

- 1 czerwona
- 2 czerwona
- 2 biała
- 3 błękitna
- 4 kremowa

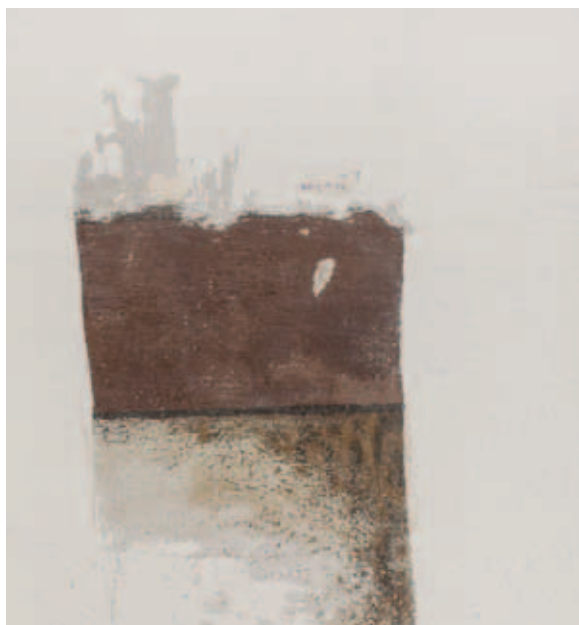
odkrywka KAP-II-P\_2W-  
ściana południowa  
1 biała  
2 błękitna  
3 brązowa  
4 kremowa  
5 brązowa

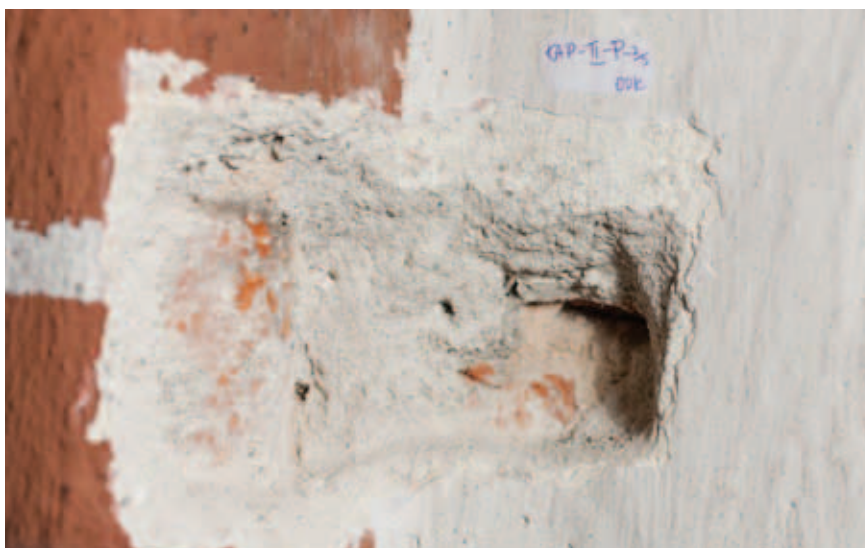
odkrywka KAP-II-P\_3S-  
wysklepek i żebro  
1 biała  
2 szarobłękitna  
3 kremowa  
4 biała  
5 tynk szary, wapienny  
z dodatkiem cementu  
6 cegła

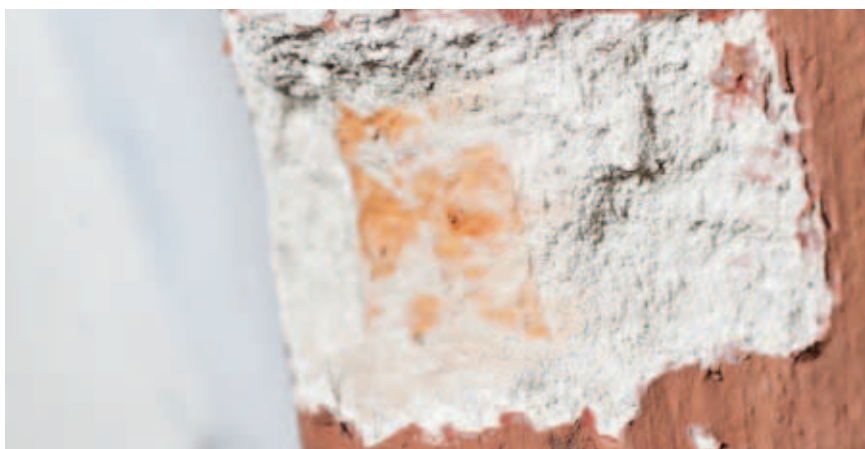
odkrywka KAP-II-P\_4S –  
żebro sklepienne  
1 czerwona  
2 szarobłękitna  
3 tynk szary, wapienny  
z dodatkiem cementu  
4 cegła

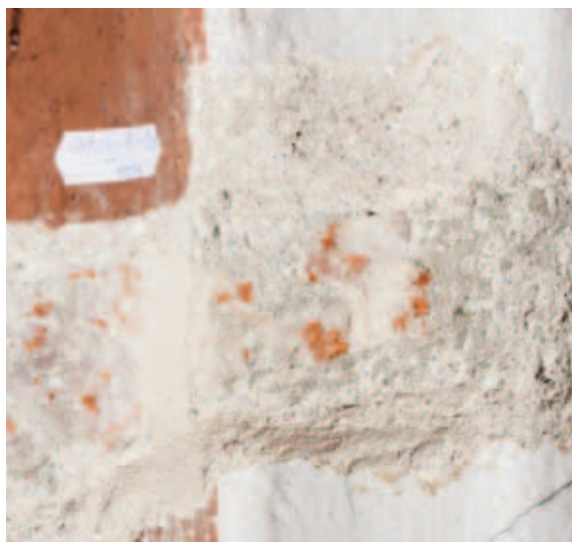
odkrywka KAP-III-P\_1S –  
wysklepek i żebro  
1 biała  
2 błękitna  
3 brązowa  
4 kremowa  
6 tynk szary, wapienny  
z dodatkiem cementu  
7 tynk jasnoróżowy  
8 cegła

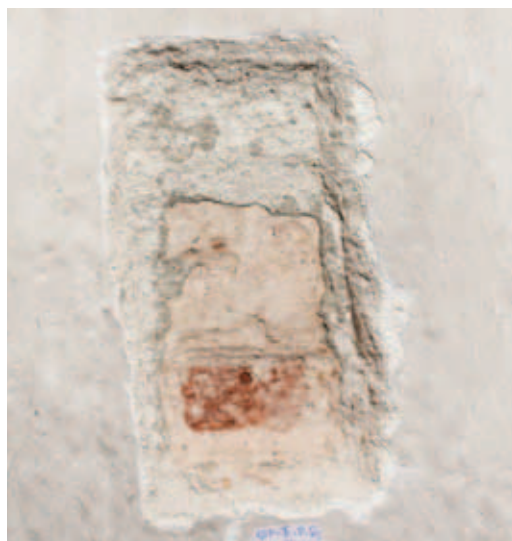
odkrywka KAP-III-P\_2S- wysklepek  
1 biała  
2 błękitna  
3 biała  
4 kremowa  
6 tynk szary, wapienny z dodatkiem cementu  
7 tynk jasnoróżowy  
8 cegła

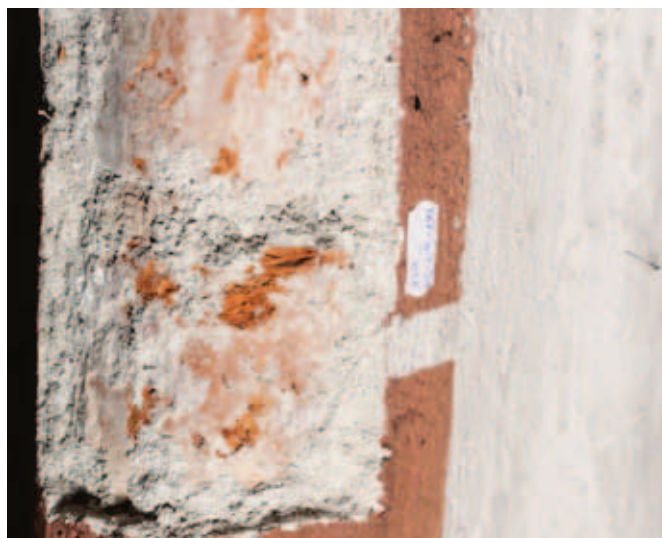
odkrywka KAP-III-P\_3S- żebro sklepienne  
1 czerwona/biała  
2 czerwona  
3 tynk szary, wapienny z dodatkiem cementu  
4 cegła

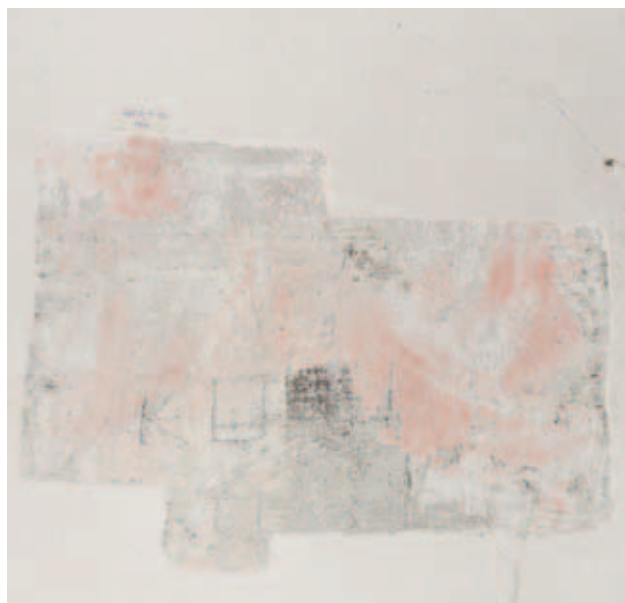
odkrywka KAP-III-P\_4W –  
ściana południowa  
1 biała  
2 biała  
2 szarobłękitna  
3 różowa/ biała  
4 brązowa

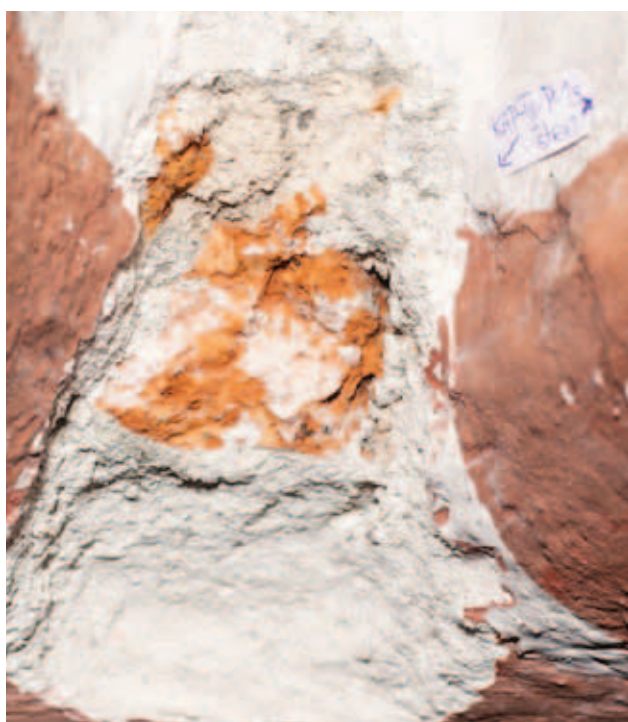
odkrywka KAP-III-P\_4S- zwornik  
1 biała  
2 szarobłękitna  
3 tynk szary, wapienny z dodatkiem cementu  
4 tynk jasnoróżowy  
5 cegła

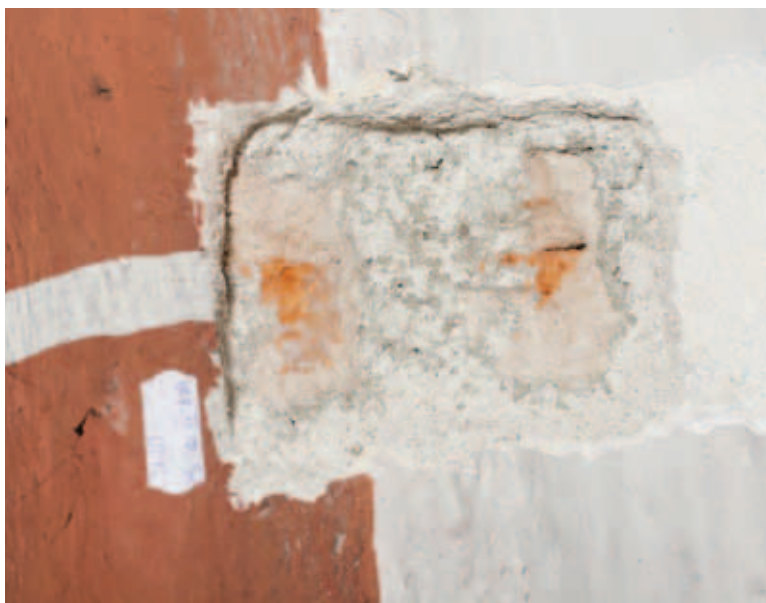
odkrywka KAP-III-P\_5S- wysklepek i żebro  
 1 biała  
 2 szarobłękitna  
 3 kremowa  
 4 tynk szary, wapienny z dodatkiem cementu  
 5 tynk jasnoróżowy  
 6 cegła

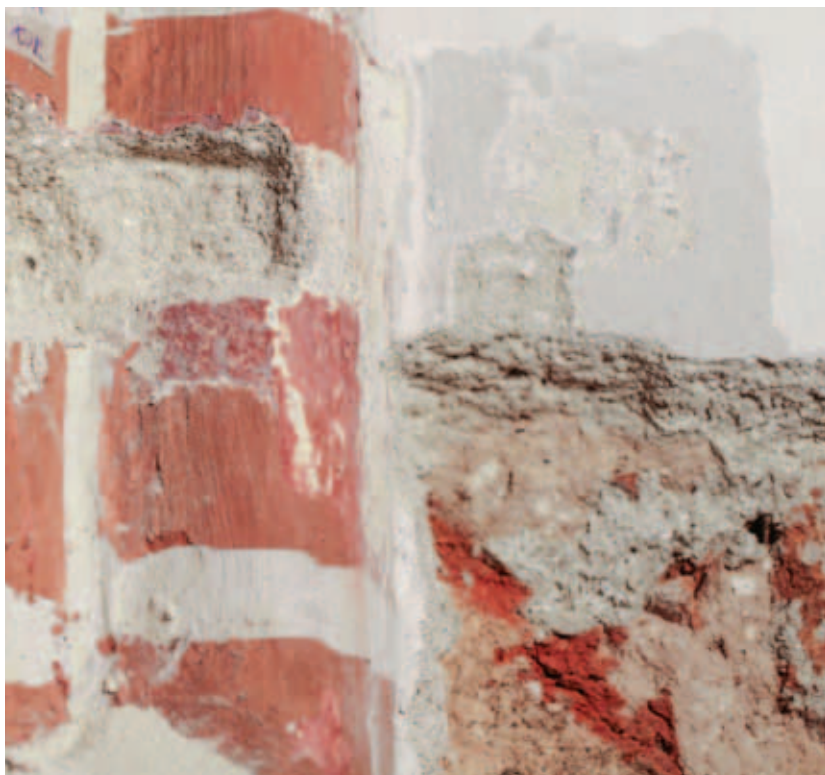
odkrywka KAP-III-L\_1W- ściana północna  
 1 czerwony  
 2 czerwony  
 3 tynk szary, wapienny z dodatkiem cementu  
 4 tynk jasnoróżowy

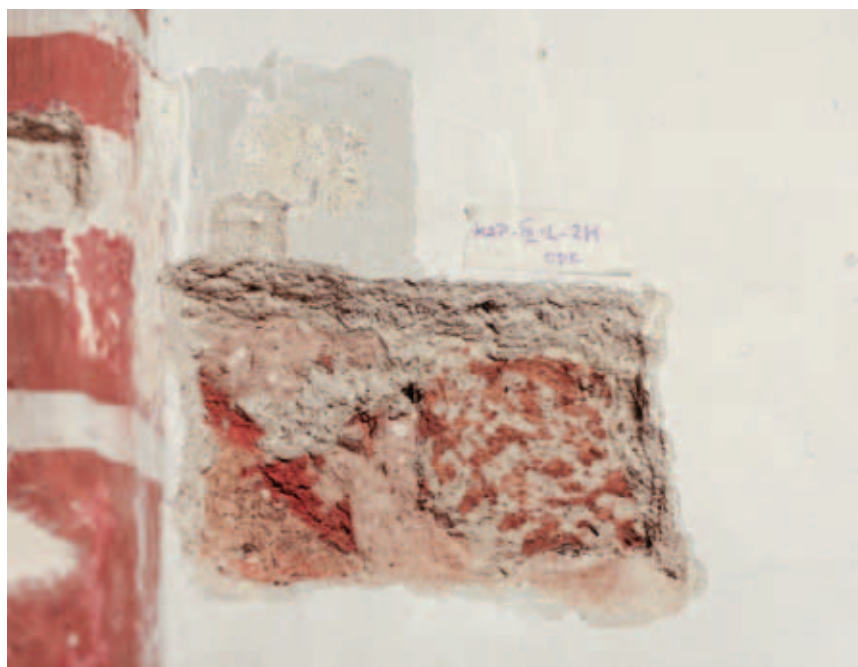
odkrywka KAP-III-L\_2W- ściana północna  
1 biała  
2 szarobłękitna  
3 kremowa  
4 tynk szary, wapienny z dodatkiem cementu  
5 tynk jasnoróżowy  
6 cegła

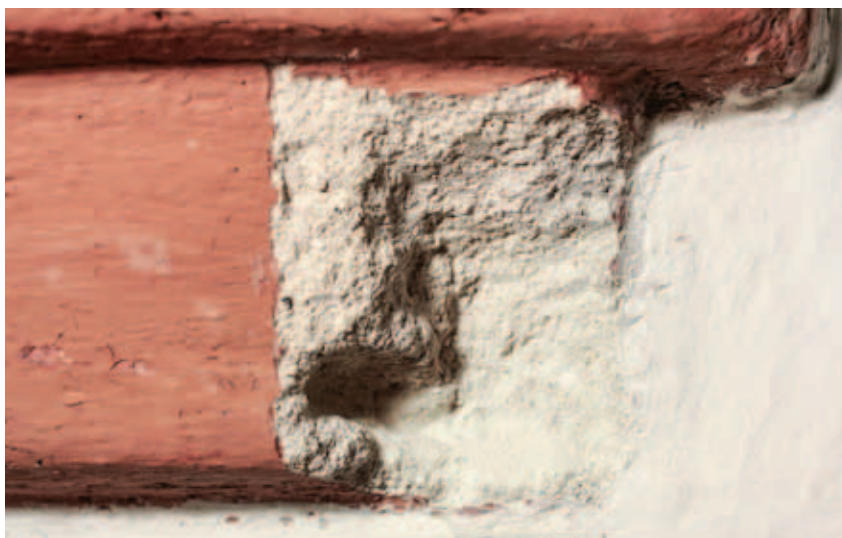
odkrywka KAP-III-L\_3W- ściana północna  
1 biała/czerwona  
2 szarobłękitna  
3 tynk szary, wapienny z dodatkiem cementu

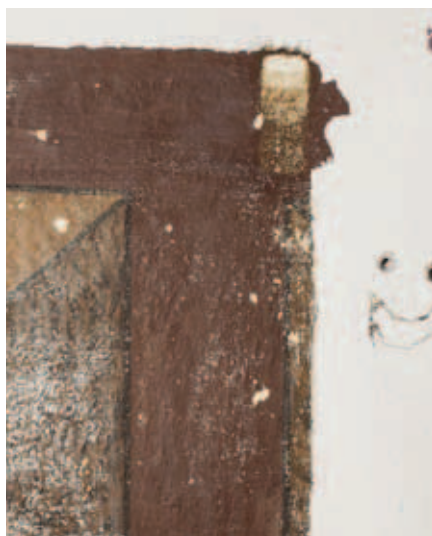
odkrywka KAP-IV-ZACH\_1W- ściana zachodnia

- 1 biała
- 2 szarobłękitna
- 3 kremowa
- 4 brązowa

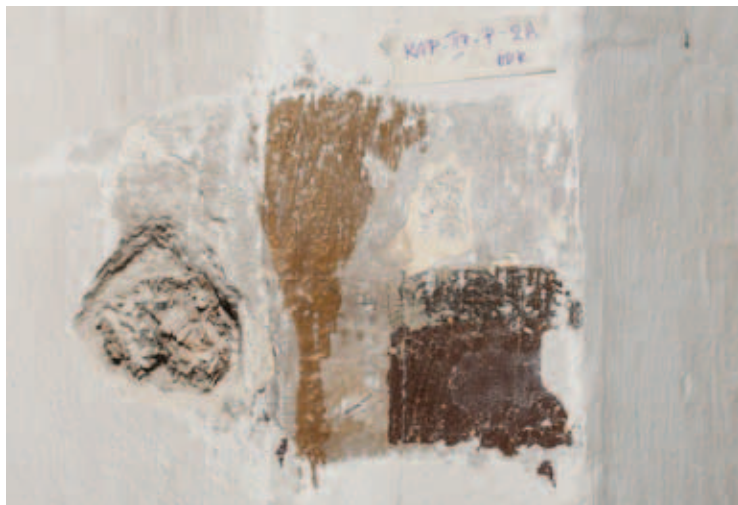
odkrywka KAP-IV-ZACH\_2W- ściana zachodnia

- 1 biała
- 2 szarobłękitna
- 3 brązowa
- 4 kremowa
- 5 brązowa

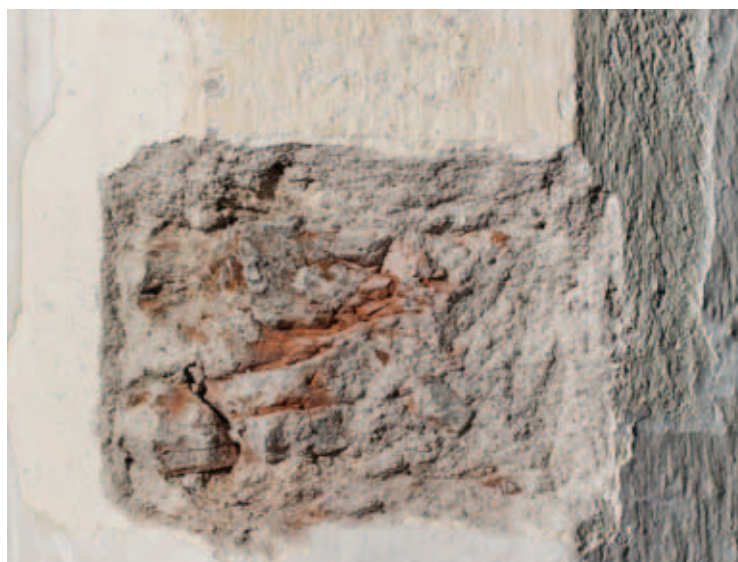
odkrywka KAP-IV-ZACH\_3W- ściana zachodnia

- 1 biała
- 2 szarobłękitna
- 3 kremowa
- 6 tynk szary, wapienny z dodatkiem cementu
- 7 cegła

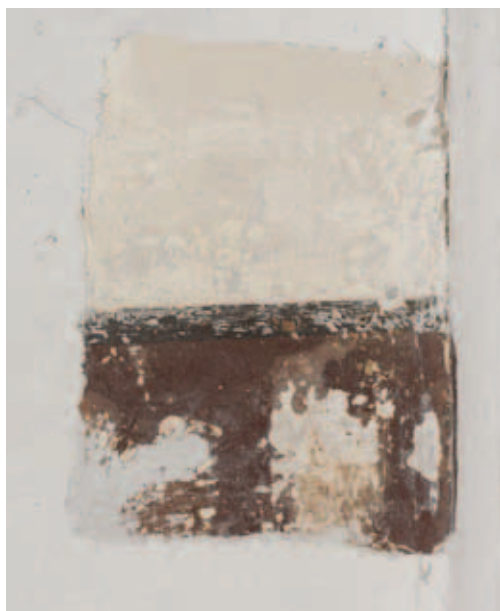
odkrywka KAP-IV-ZACH\_4W- ściana zachodnia

- 1 biała
- 2 szarobłękitna
- 3 brązowa

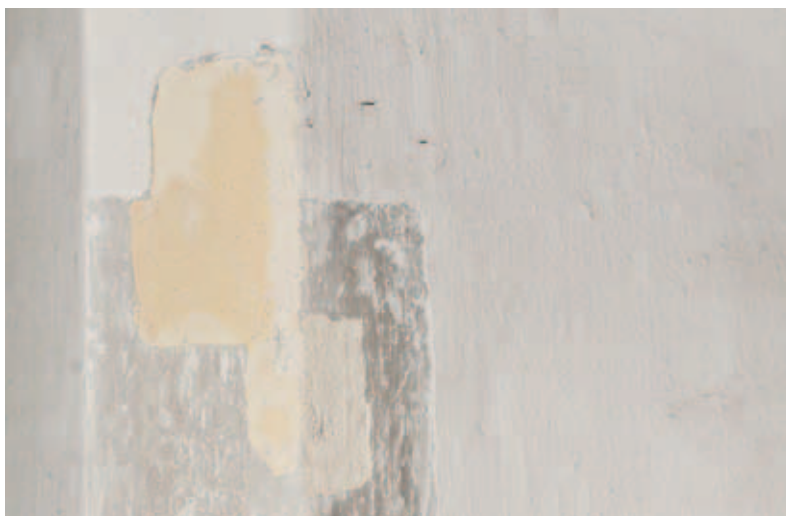
odkrywka KAP-IV-ZACH\_6W- ściana północna

- 1 biała
- 2 szarobłękitna
- 3 kremowa ciemna
- 4 kremowa jasna

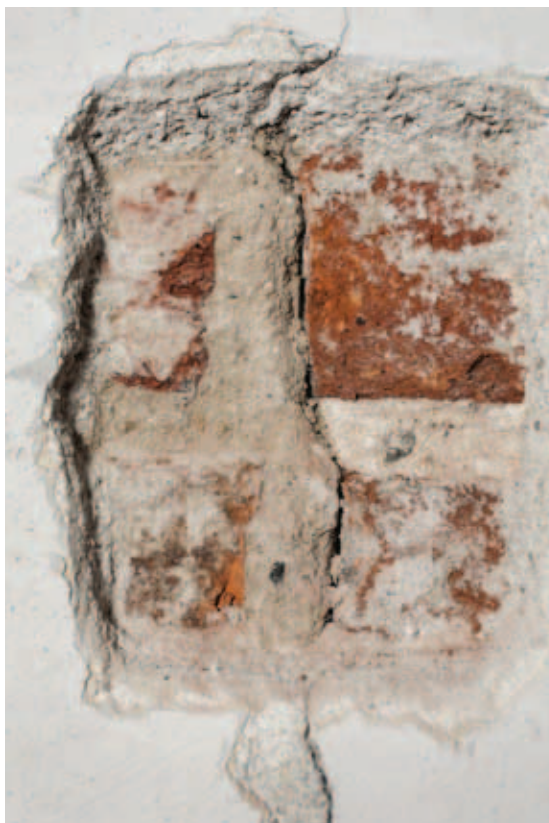
odkrywka KAP-IV-L\_1W- ściana północna  
 1 biała  
 2 szarobłękitna  
 3 kremowa  
 4 tynk szary, wapienny z dodatkiem cementu  
 5 tynk jasnoróżowy  
 6 cegła

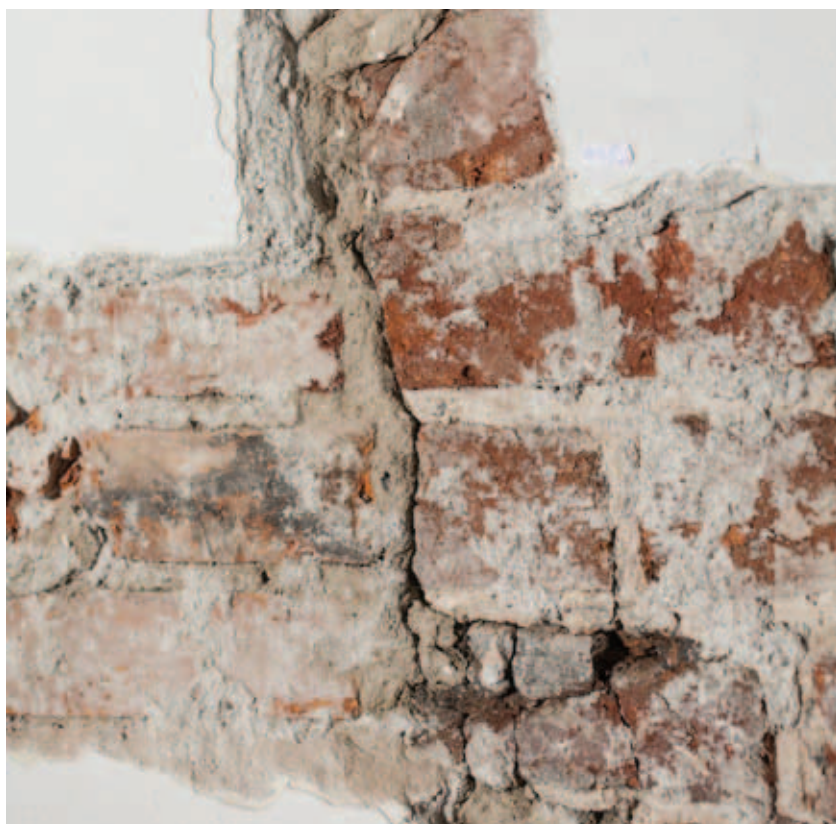
odkrywka KAP-IV-L\_2W- ściana północna  
 1 biała  
 2 szarobłękitna  
 3 kremowa  
 4 tynk szary, wapienny z dodatkiem cementu  
 5 tynk kremowoszary  
 6 zabrudzenie  
 7 cegła

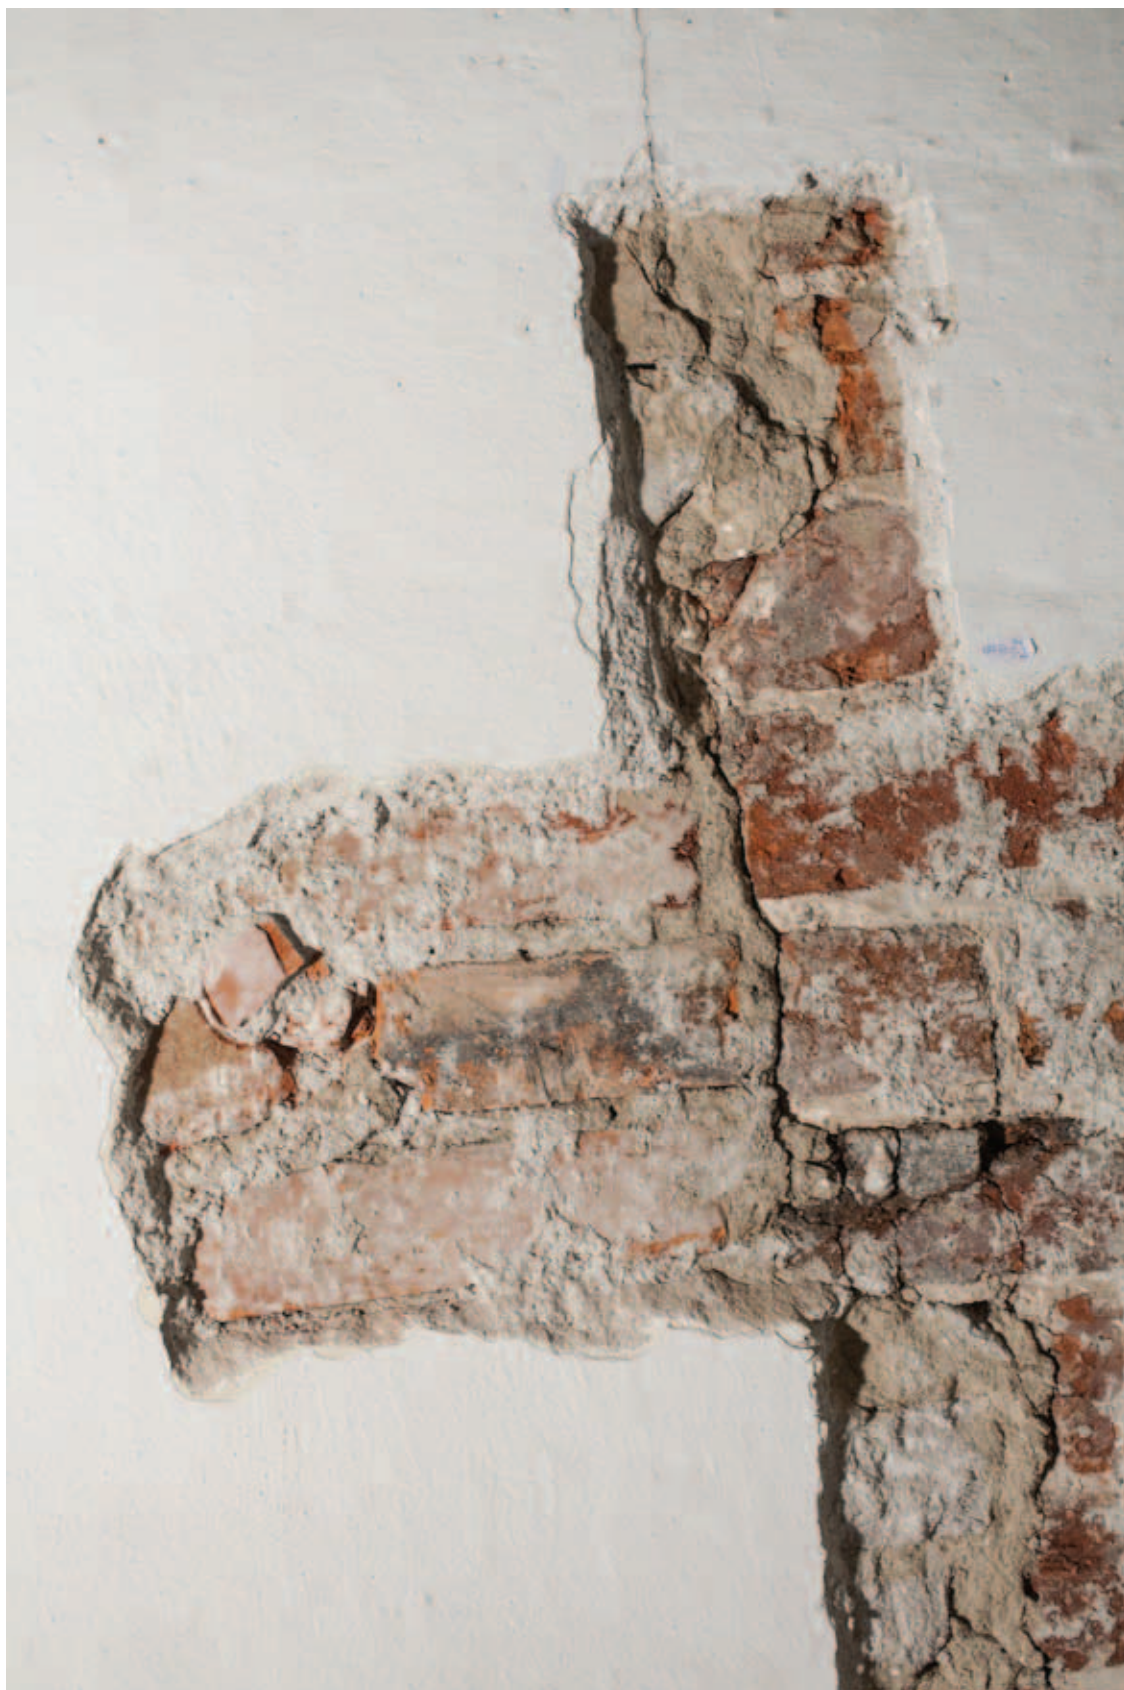
Spękanie na ścianie pomiędzy kaplicą a prezbiterium, od strony kaplicy, wskazywało formę otworu drzwiowego. Wykonano odkrywkę w celu zwerifikowania podejrzenia o istnieniu pierwotnego przejścia pomiędzy oboma pomieszczeniami, które zostało wtórnie zamurowane.

W odkrywce (zdjęcie zbliżenia na następnej stronie) widać wyraźnie po formie opracowania brzegu zamurowanego otworu, że został on wtórnie wybity. Cegły brzegu otworu nie są ułożone ani opracowane w żaden charakterystyczny sposób dla wykończenia otworów drzwiowych. brzegi cegły pierwotnej są pokruszone i połamane w przypadkowych miejscach. dlatego należy przypuszczać że otwór ten był wybity wtórnie, a w okresie późniejszym został zamurowany.

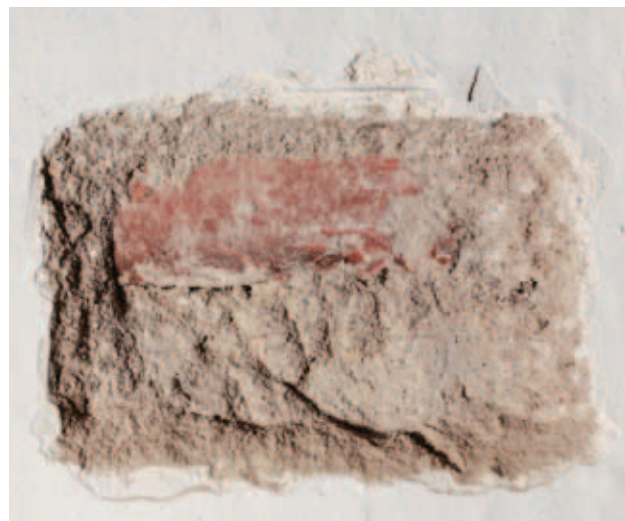
odkrywka SK-V-L-1W- ściana północna

- 1 biała
- 2 szara
- 3 kremowa
- 4 tynk jasnoróżowy
- 5 cegła

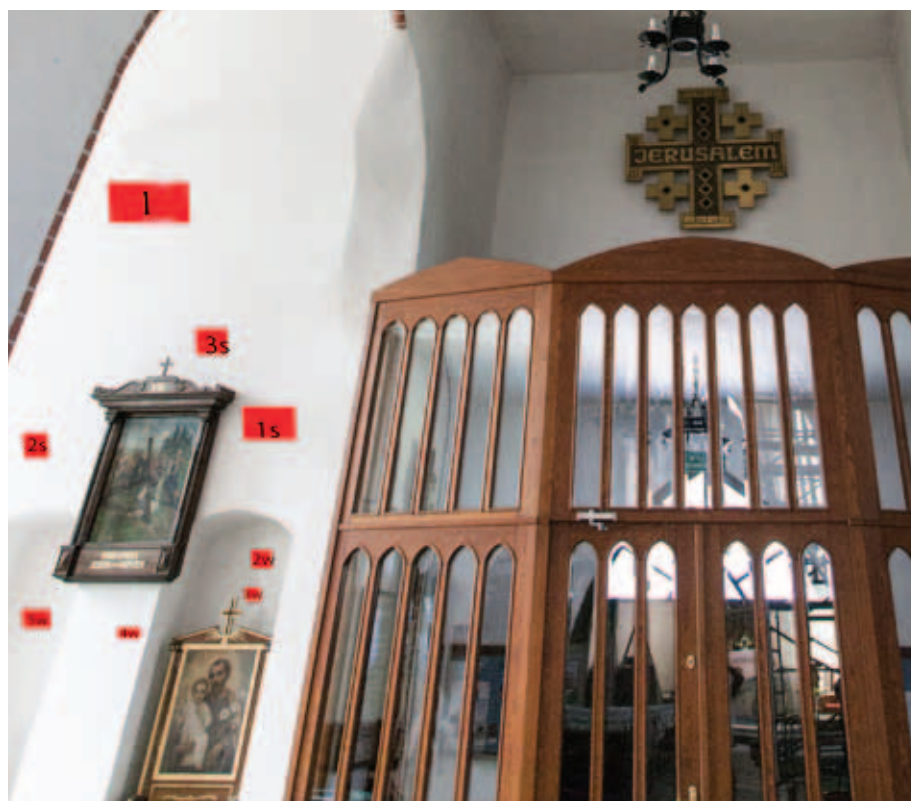
odkrywka SK-VI-P\_15- ściana południowa, glif  
1 biała  
2 szara  
3 kremowa  
4 tynk szary, wapienny z dodatkiem cementu  
5 tynk jasnoróżowy  
8 cegła

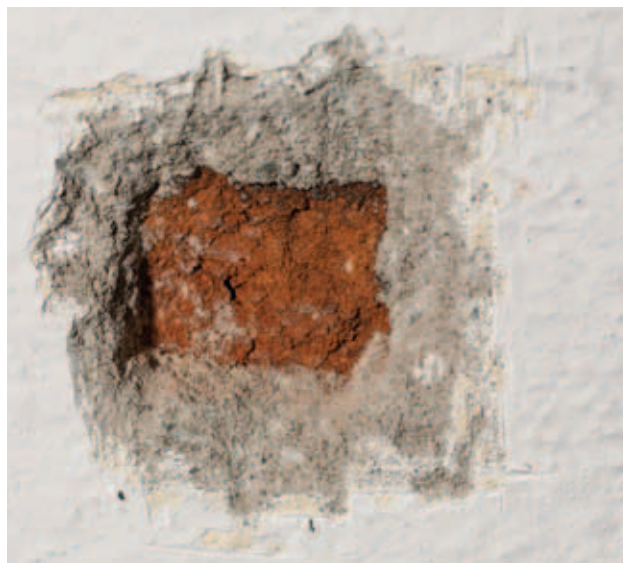
odkrywka SK-VI-P\_25- ściana południowa, glif  
1 biała  
2 szara  
3 kremowa  
4 tynk szary, wapienny z dodatkiem cementu  
5 cegła
