DOKUMENTACJA  
PRAC BADAWCZO-KONSERWATORSKICH  
NA ISTNIENIE POLICHROMII ŚCIENNYCH  
W KOŚCIELE POD WEZWANIEM  
WNIEBOWZIĘCIA NMP W SŁAWNIE

KOŚCIÓŁ NMP W SŁAWNIE, 25/2012

## 1.0 KARTA IDENTYFIKACYJNA ZABYTKU I DOKUMENTACJI KONSERWATORSKIEJ

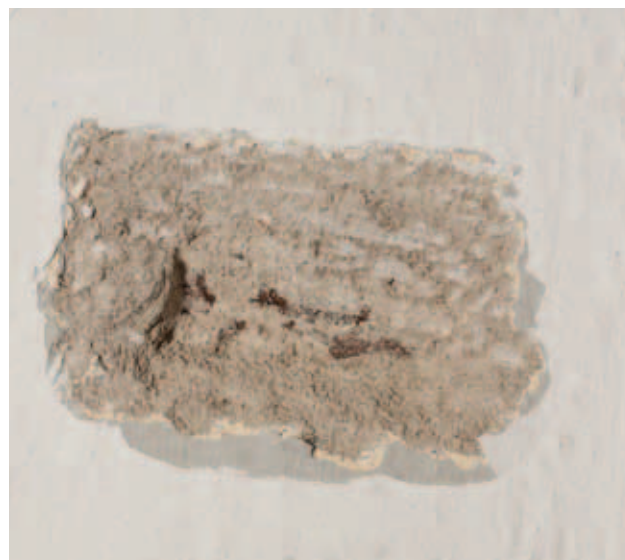
odkrywka SK-VI-L\_2W- ściana południowa, glif  
1 biała  
2 szara  
3 kremowa  
4 tynk szary, wapienny z dodatkiem cementu  
5 cegła

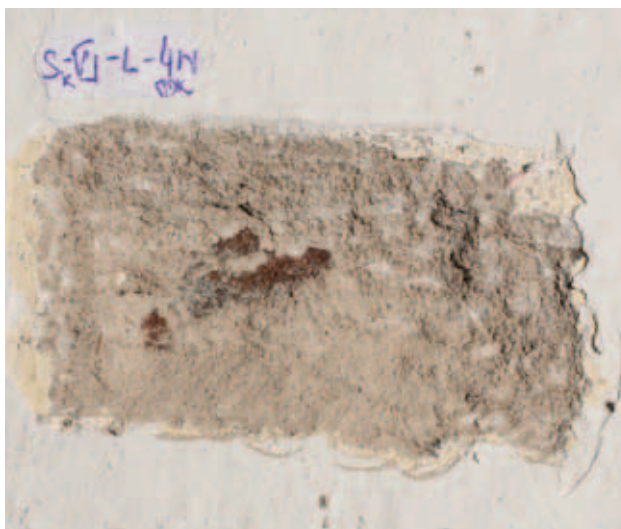
odkrywka SK-VI-L\_4W- ściana południowa, glif  
1 biała  
2 szara  
3 kremowa  
4 tynk szary, wapienny z dodatkiem cementu  
5 tynk jasnoróżowy  
6 cegła

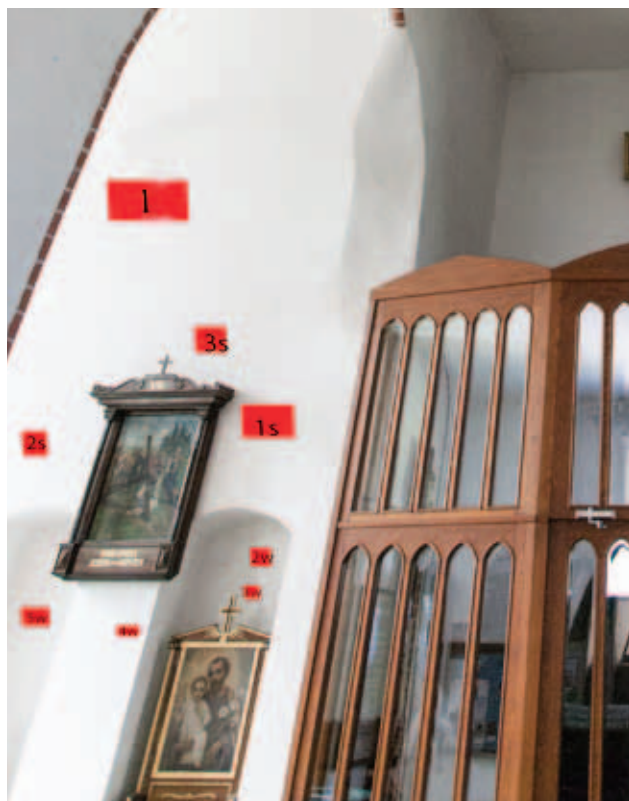
odkrywka SK-VI-L\_5W- ściana północna, glif  
1 biała  
2 szara  
3 kremowy  
4 tynk szary, wapienny z dodatkiem cementu  
5 tynk jasnoróżowy  
8 cegła

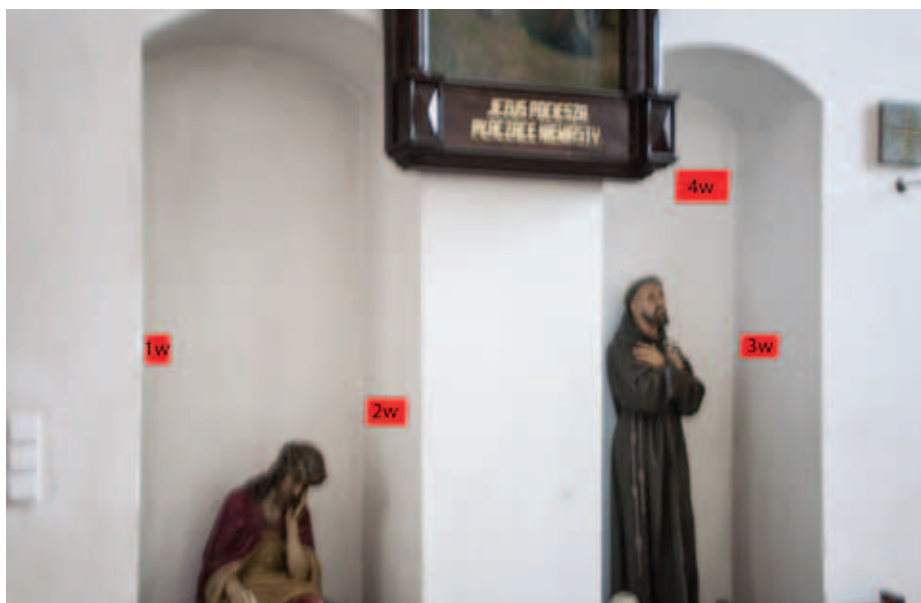
odkrywka NK-VI-L\_1W- ściana pn.- zach. , nisza  
1 biała  
2 szara  
3 kremowa  
4 tynk jasnoróżowy  
5 cegła

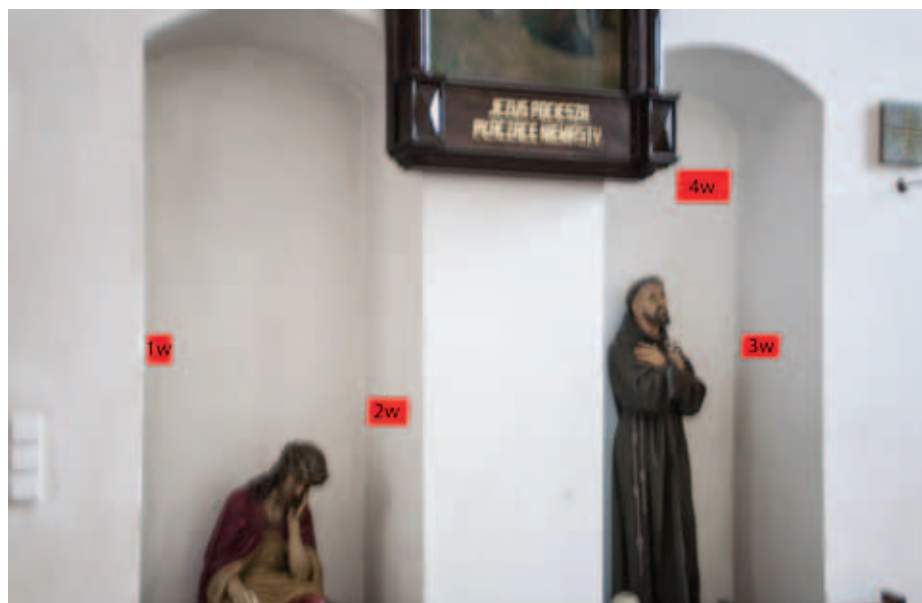
odkrywka NK-VI-L\_3Wr- ściana pn.- zach., gładź niszy  
 1 biała  
 2 szara  
 3 kremowa  
 4 tynk szary, wapienny z dodatkiem cementu  
 5 cegła

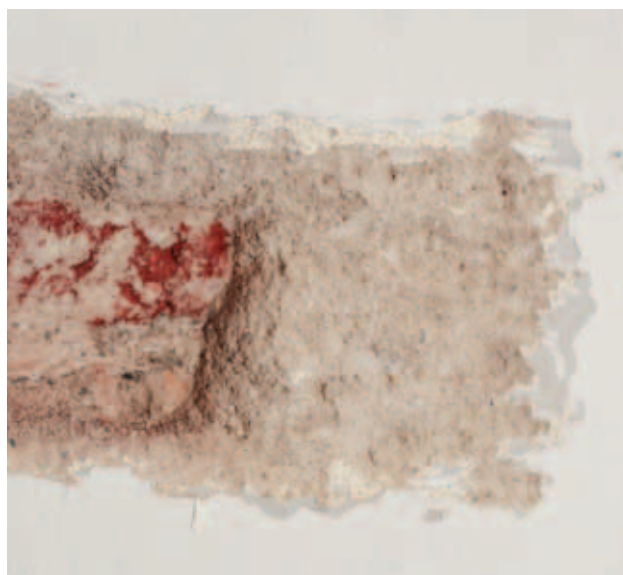
odkrywka NK-VI-L\_4W- ściana pn.-zach., nisza  
 1 biała  
 2 szara  
 3 szara  
 4 tynk szary, wapienny z dodatkiem cementu  
 5 tynk jasnoróżowy  
 8 cegła

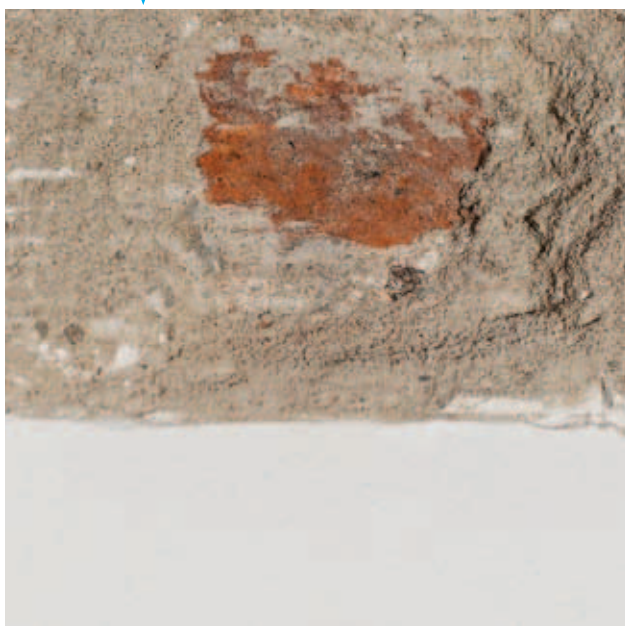
odkrywka K-W\_1W- ściana zachodnia

- 1 biała
- 2 szara
- 3 kremowa
- 4 tynk szary, wapienny z dodatkiem cementu
- 5 cegła

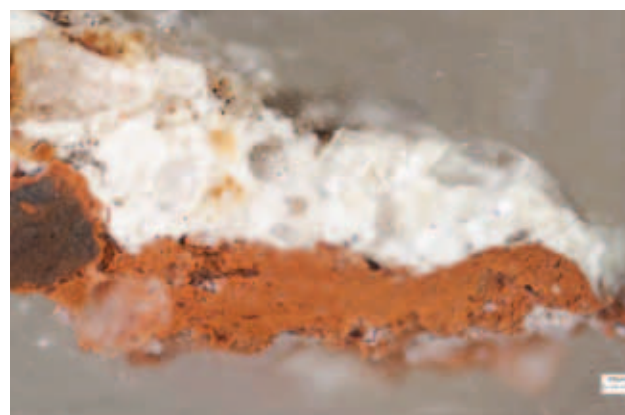
szlif K-N\_1W

- 5 pobiała z wypełniaczem – wtórna?
- 6 cegła

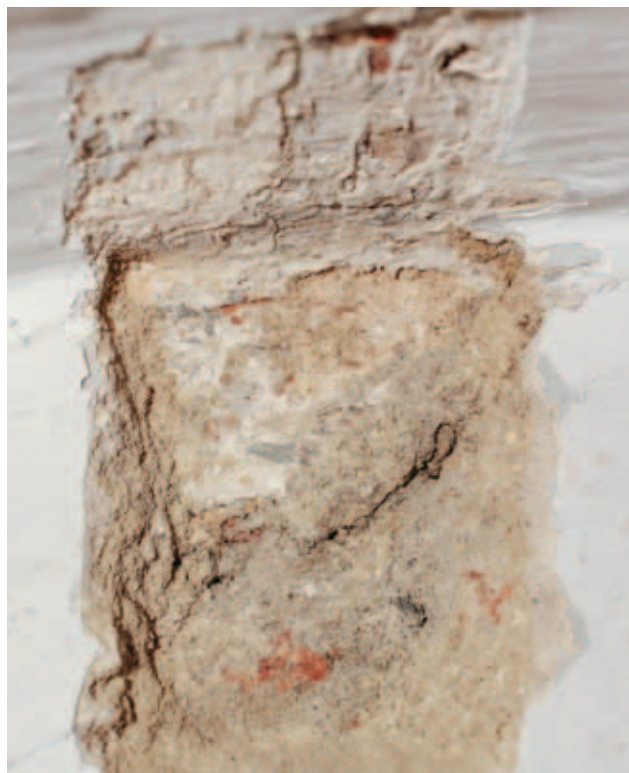
odkrywka ZAK-I-L-1W- ściana północna

- 1 biała
- 2 szarobłękitna
- 3 kremowa
- 4 tynk jasnoróżowy
- 5 cegła

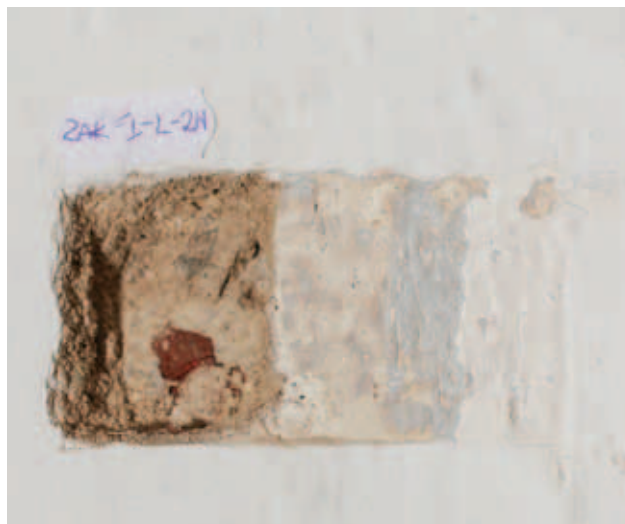
odkrywka ZAK-I-L-2W- ściana północna

- 1 biała
- 2 szarobłękitna
- 3 kremowa
- 4 tynk jasnoróżowy
- 5 cegła

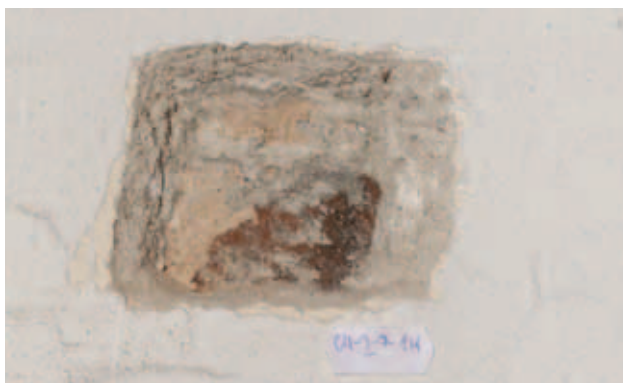
odkrywka CH-I-P\_1W- ściana południowa

- 1 biała
- 2 szarobłękitna
- 3 kremowa
- 4 tynk szary, wapienny z dodatkiem cementu
- 5 tynk jasnoróżowy
- 6 cegła

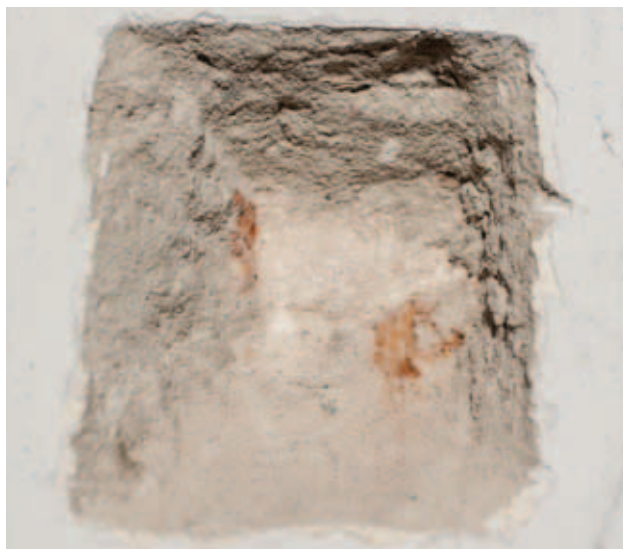
odkrywka CH-I-L\_1W- ściana pn.-zach., glif

- 1 biała
- 2 szarobłękitna
- 3 kremowa
- 4 tynk szary, wapienny z dodatkiem cementu
- 5 tynk jasnoróżowy
- 6 cegła

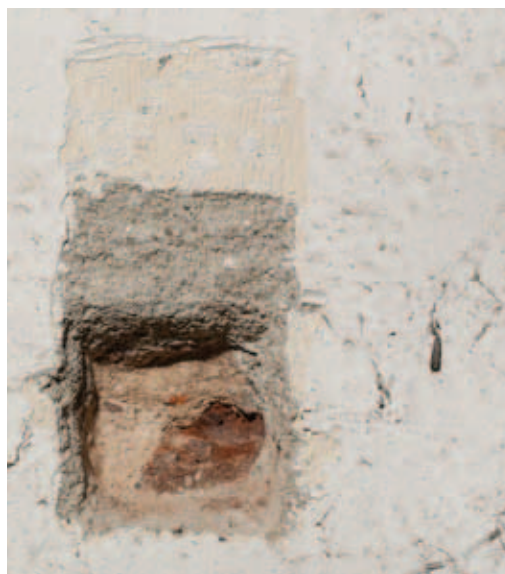
odkrywka CH-II-L\_1W- ściana  
północna  
1 biała  
2 błękitna  
3 kremowa  
4 tynk szary, wapienny z dodat-  
kiem cementu  
5 tynk jasnoróżowy  
6 cegła

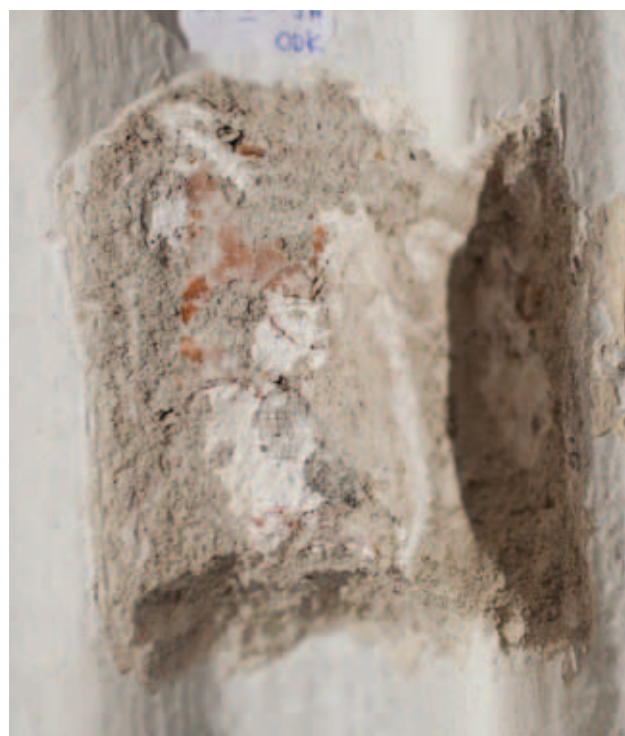
odkrywka CH-III-P\_1W- żebro  
1 biała  
2 kremowa  
2 tynk szary, wapienny z dodatkiem cementu  
3 cegła

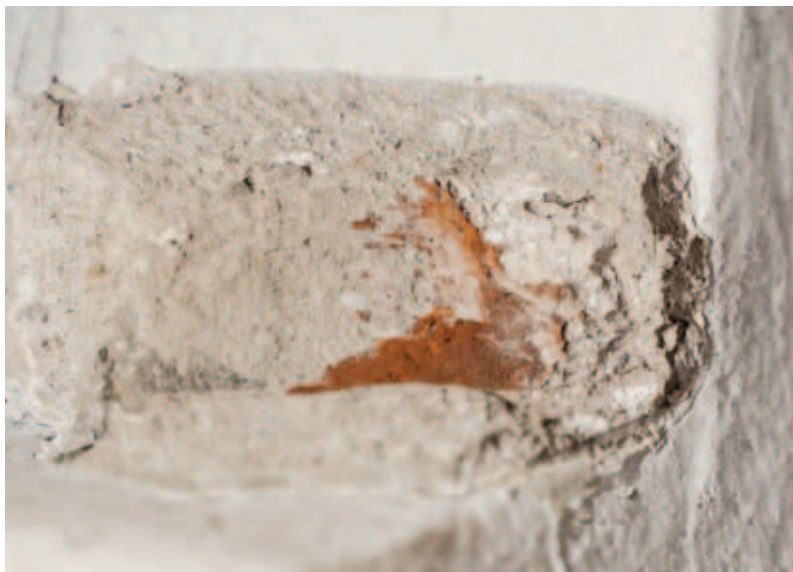
odkrywka CH-III-P\_2W- konsola południowa

- 1 biała
- 2 błękitna
- 3 kremowa
- 4 tynk szary, wapienny z dodatkiem cementu
- 5 tynk jasnoróżowy
- 6 cegła

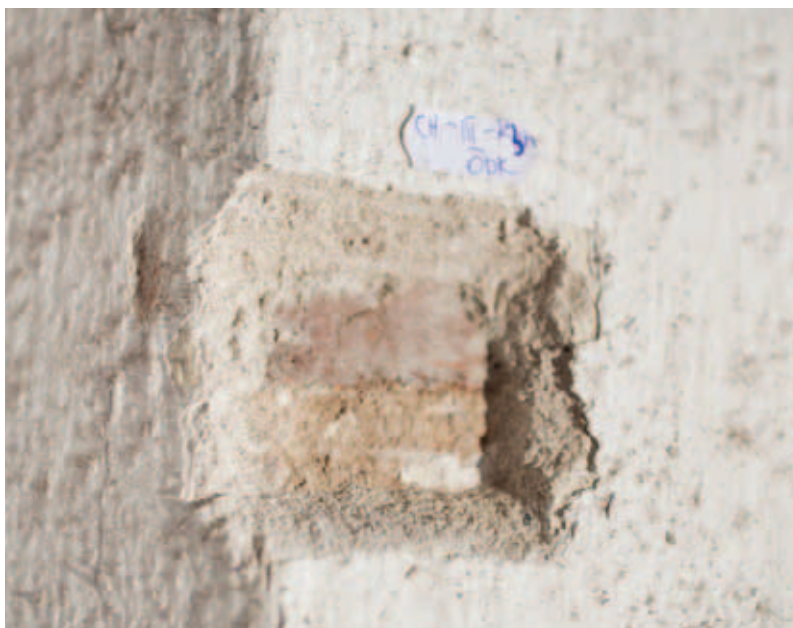
odkrywka CH-III-P\_1W- ściana południowa, glif

- 1 biała
- 2 błękitna
- 3 kremowa
- 4 tynk szary, wapienny z dodatkiem cementu
- 5 tynk jasnoróżowy
- 6 cegła

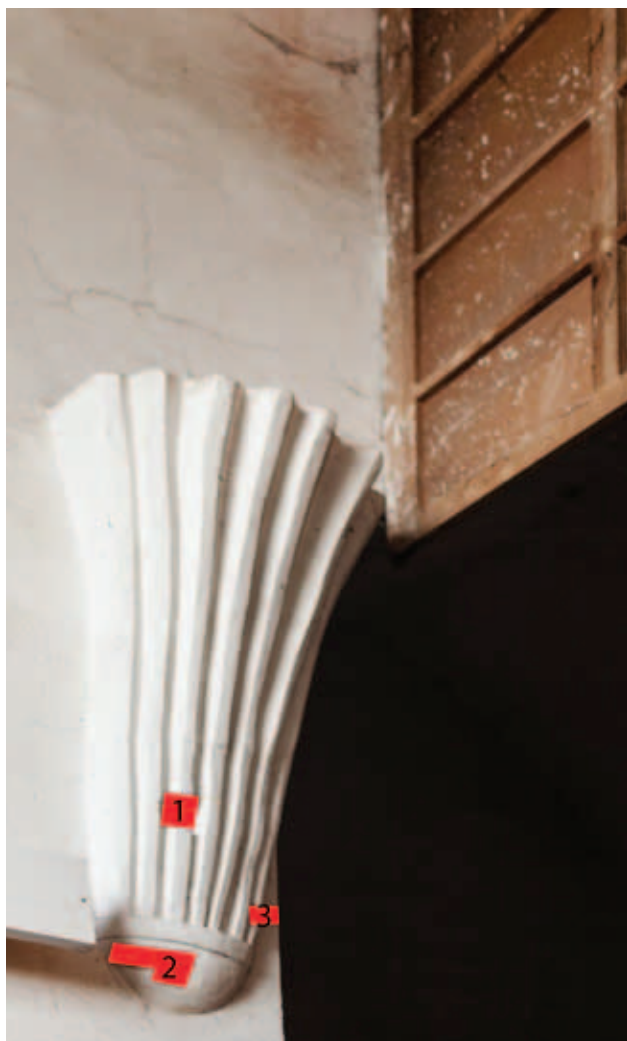
odkrywka CH-III-L\_2W- cokół konsoli północnej  
 1 biała  
 2 kremowa  
 4 tynk szary, wapienny z dodatkiem cementu  
 5 tynk jasnoróżowy  
 6 cegła

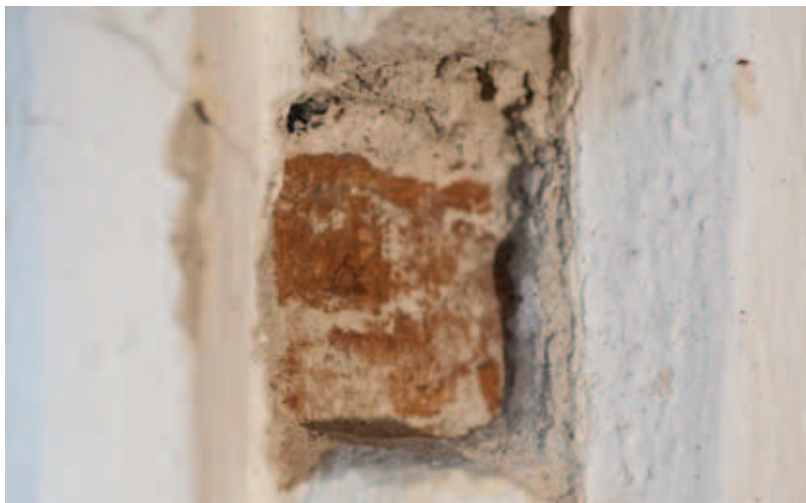
odkrywka CH-III-L\_1W- spływ żeber  
1 biała  
2 kremowa  
3 tynk szary, wapienny z dodatkiem cementu  
4 tynk jasnoróżowy  
5 cegła

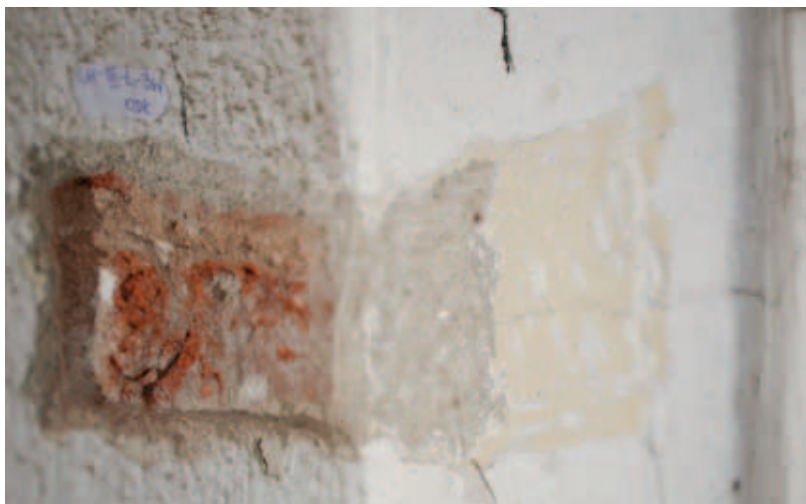
odkrywka CH-III-L\_3W- ściana pół-  
nocna  
1 biała  
2 szarobłękitna  
3 kremowa  
4 tynk szary, wapienny z dodatkiem cementu  
6 cegła

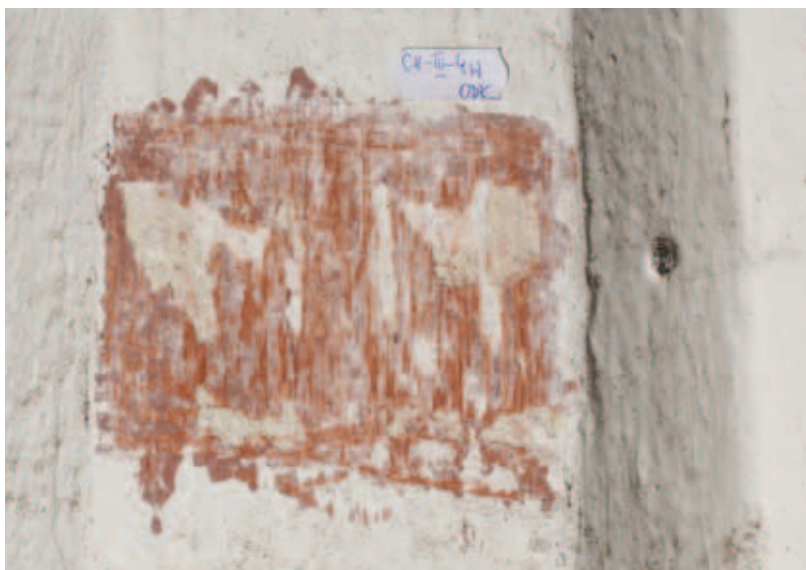
odkrywka CH-III-L\_4W- ściana pół-  
nocna, glif  
1 biała  
2 czerwona  
3 jasnoczerwona  
4 kremowa

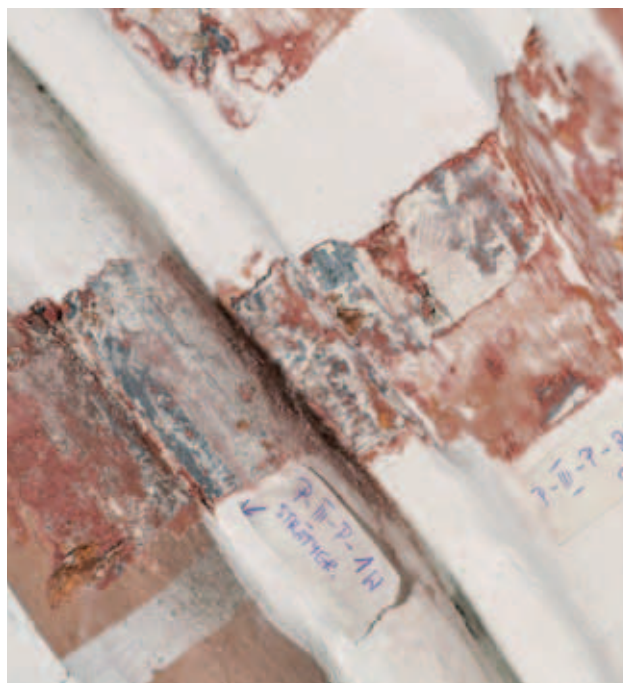
odkrywka P-III-P-8W – portal z prezbiterium

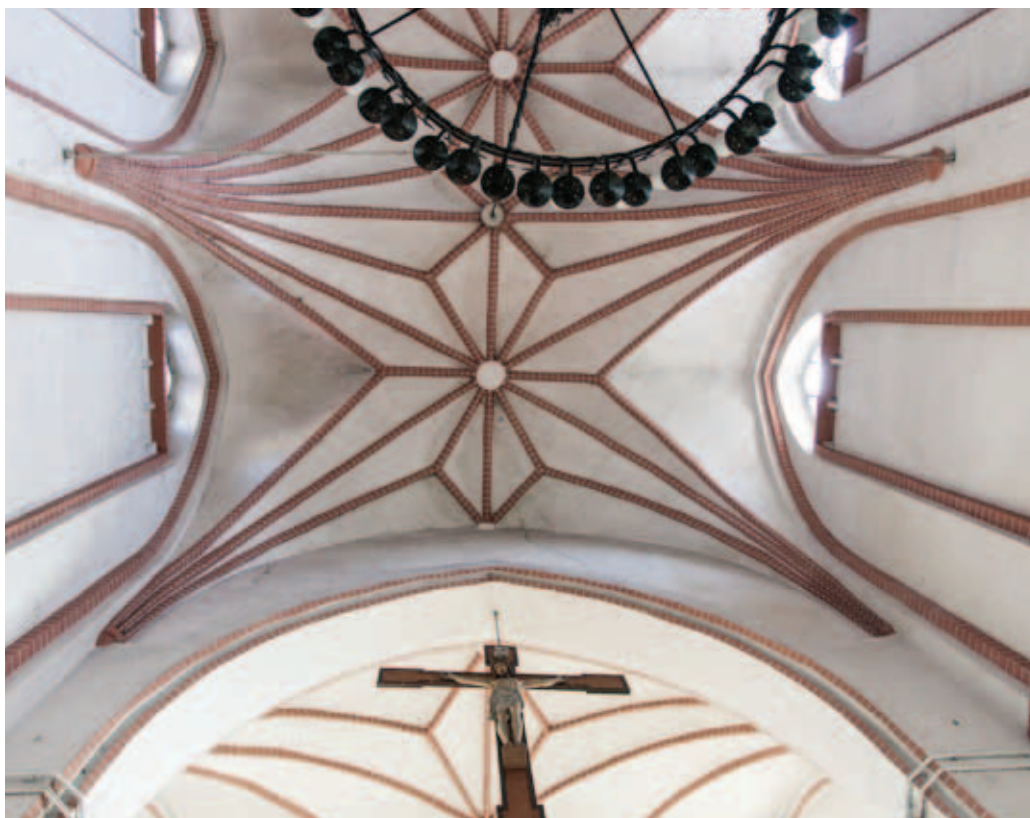
*Zdjęcie z roku 2012  
obecny wygląd sklepienia  
nawy głównej*

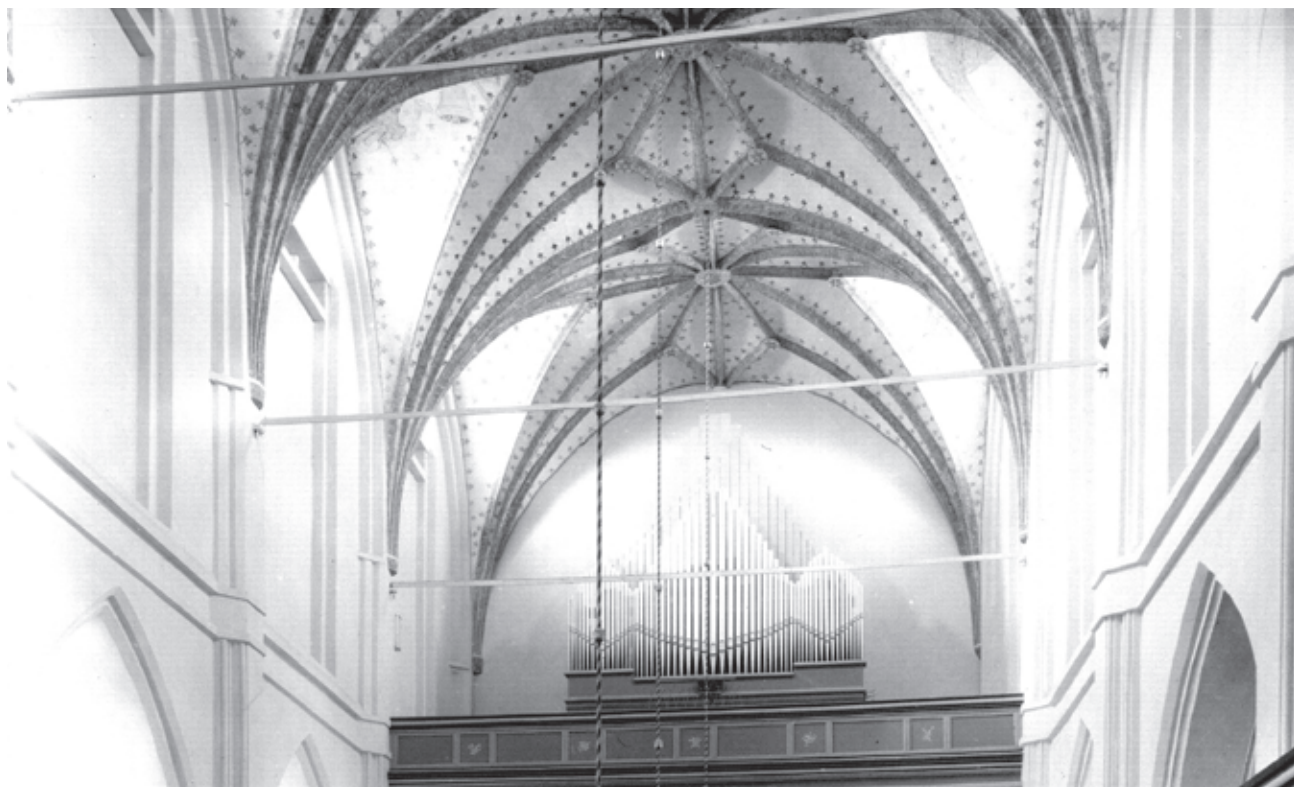
*Zdjęcie archiwalne – sklepienie nawy głównej (nad chórem) po remoncie przeprowadzonym w 1931 roku –widoczne odsłonięte XV wieczne polichromie, ornament roślinny wzdłuż żeber*
